# Rapport Asbestinventarisatie

Doel onderzoek: mutatie

de woning [redacted] te Heemstede

projectnummer 213752

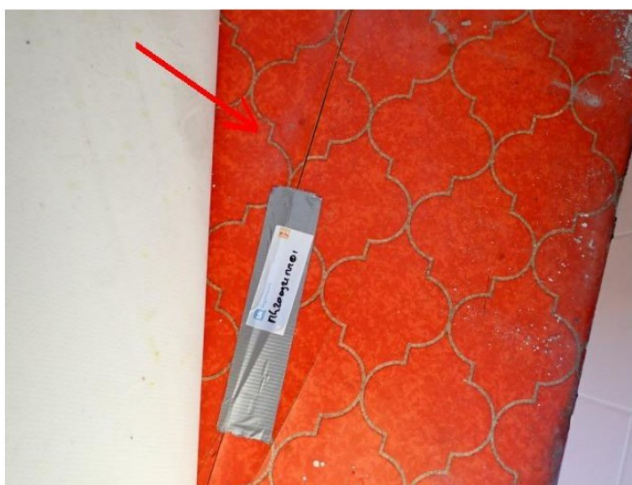
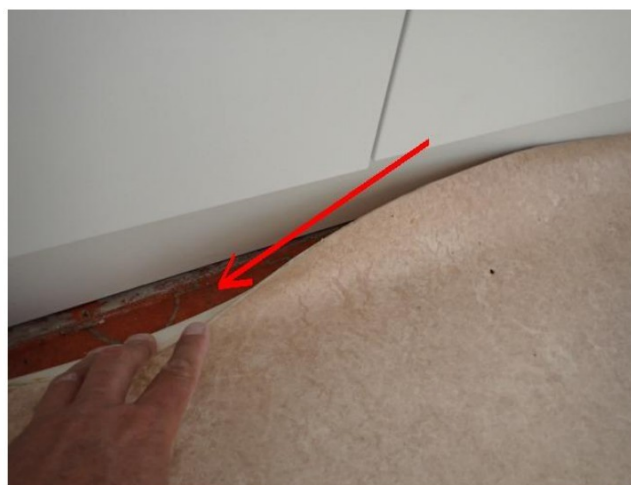
**Bronnummer 1, vloerzeil**

Asbestsoort	Percentage	Analyse
chrysotiel	30-60%	bron geanalyseerd door laboratorium

<b>Monsternummer</b>	MK200921MM01
<b>Certificaatnummer</b>	STL 211924
<b>Locatie</b>	[redacted] keuken
<b>Hoeveelheid</b>	8 m <sup>2</sup>
<b>Bereikbaarheid</b>	goed
<b>Bevestigingsmethode</b>	gelijmd
<b>Gebondenheid</b>	niet-hechtgebonden
<b>Beschadigd</b>	niet
<b>Verwerking</b>	niet
<b>Verwijderingsmethode</b>	binnensanering
<b>Risicoklasse</b>	2

<b>Risicobeoordeling</b>	niet-hechtgebonden materiaal, kan bij normaal gebruik van de ruimte niet beschadigd worden (afgeschermd, wel bereikbaar): geen direct risico
<b>Aanbevelingen</b>	bron verwijderen tijdens mutatiwerkzaamheden
<b>Opmerkingen</b>	toepassing is afgeschermd door een niet-asbestverdacht vloerzeil. het zeil loopt deels door onder het keukenblok.
