Rapport Asbestinventarisatie

Doel: mutatie

te Heemstede

projectnummer 180242

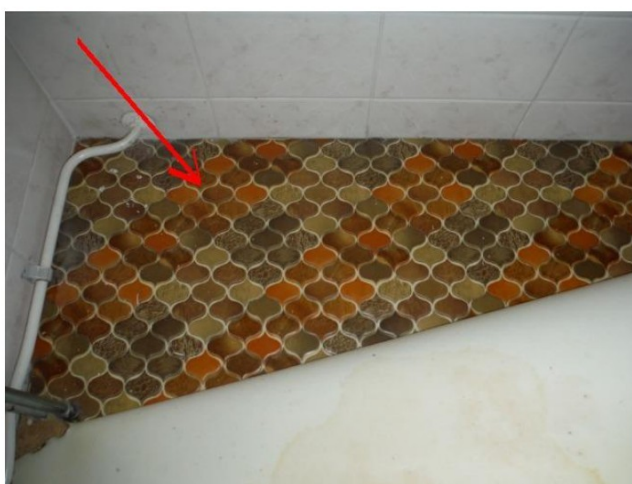
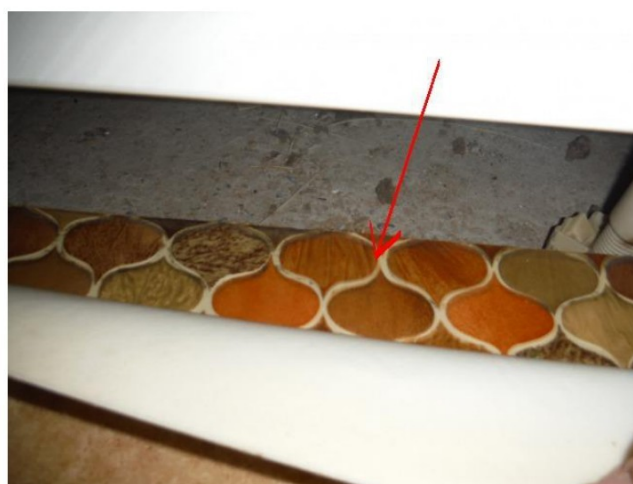
Bronnummer 1, vloerzeil

Asbestsoort	Percentage	Analyse
chrysotiel	30-60%	bron geanalyseerd door laboratorium

Monsternummer	GH/15.1.18/MM01	
Locatie	[redacted] keuken	
Hoeveelheid	10 m ²	
Bereikbaarheid	goed	
Bevestigingsmethode	gelijmd	
Gebondenheid	niet-hechtgebonden	
Beschadigd	niet	
Verwerking	niet	
Verwijderingsmethode	binnensanering	
Risicoklasse	2

Risicobeoordeling	niet-hechtgebonden materiaal, kan bij normaal gebruik van de ruimte niet beschadigd worden (afgeschermd): geen direct risico
Aanbevelingen	bron verwijderen tijdens mutatiwerkzaamheden
Opmerkingen	het vloerzeil is niet aanwezig onder het keukenblok. de afbakening van de bron omvat ten minste een werkruimte die de asbestbron geheel omsluit en die van een zodanige afmeting is, dat de asbestsaneerder redelijkerwijs de saneringswerkzaamheden kan uitvoeren.
