Asbestinventarisatierapport

'appartement'

| Projectnummer: | 25057 |

| Onderzoek uitgevoerd op: | 1-4-2025 |

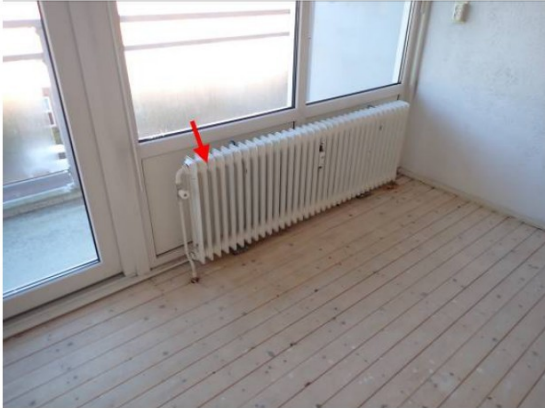
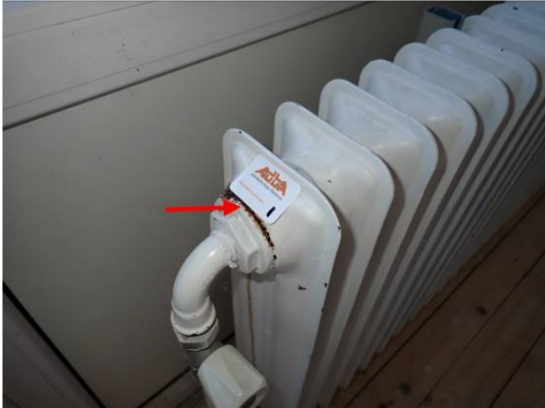
| Bronnummer | 1 |
|---|--|
| Bron | pakkingen radiator |
| Locatie | woonkamer |
| Analyseresultaten | 30-60 % Chrysotiel (witte asbest) |
| Binding | Niet-hechtgebonden |
| Hoedanigheid | niet beschadigd en niet verweerd |
| Foto 1 Foto voor bron pakkingen radiator | Foto 2 Foto voor bron pakkingen radiator |

| Bronnummer | 1 |
|---|--|
| Urgentie: | geadviseerd wordt om de bron voor aanvang van de verbouwing te laten saneren |
| De asbesthoudende pakkingen kunnen in zijn geheel inclusief radiator worden ingepakt en verwijderd. | |

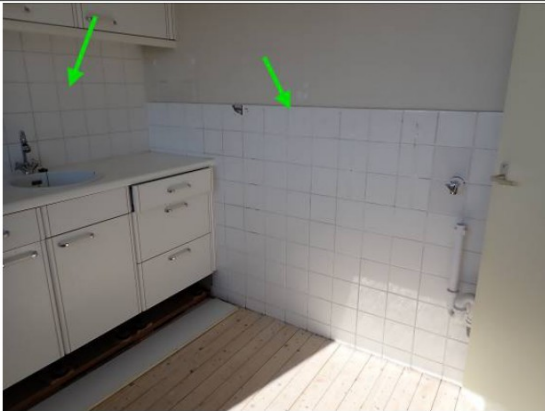
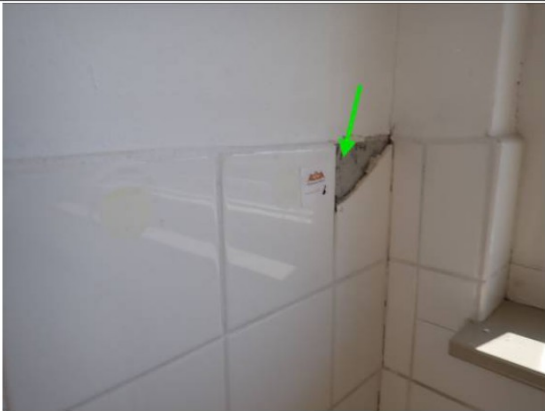
| Bron | tegellijm |
| Locatie | keuken |
| Analyseresultaten | M4: geen asbest aantoonbaar M5: geen asbest aantoonbaar |
| Foto 7 Foto voor bron tegellijm | Foto 8 Foto voor bron tegellijm |
