Opdrachtgever: Elan Wonen  
 Opdrachtnemer: Fiberscan B.V. (07-D070035)  
 DIA: [REDACTED]  
 Technisch eindverantwoordelijke: [REDACTED]  
 Projectidentificatiecode: F.17.4752  
 Versienummer: 1  
 Onderzoekslocatie: [REDACTED] te [REDACTED] (appartement)  
 Datum interne autorisatie: 15.12.17

## ASBESTINVENTARISATIE

[REDACTED] TE HEEMSTEDE

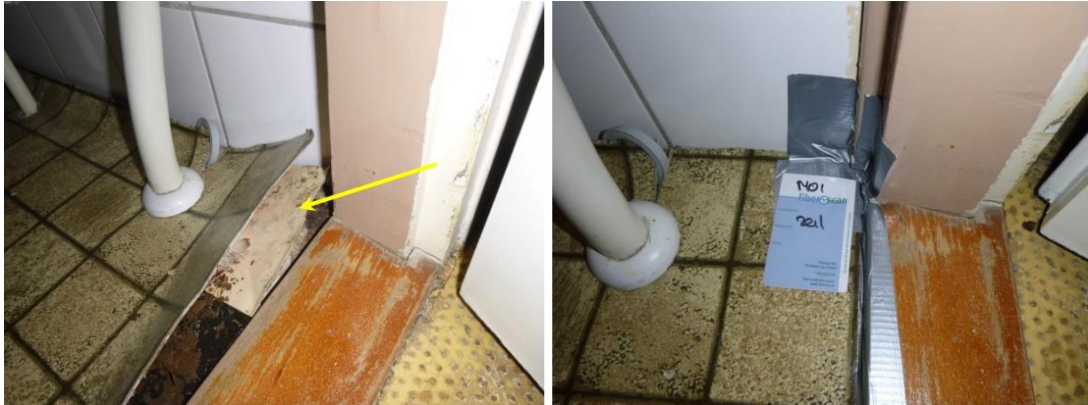
Bron nr.: B01  
Bron: Vloerzeil

| Locatie: | Toilet (zie figuur 1) |
| Hoeveelheid: | Circa 1 m <sup>2</sup> (0,8 x 1,2 m) |
| Mate van beschadiging: | Niet beschadigd |
| Mate van vertering: | Licht verweerd |
| Analyseresultaat: | 30-60 % chrysotiel |
| Aard van het materiaal: | Niet-hechtgebonden |
| Risicoklasse: | 2 |
| Opmerkingen: | Het asbesthoudende vloerzeil bevindt zich onder niet asbestverdacht vloerzeil. Hetzelfde niet asbestverdachte vloerzeil is ook toegepast in de keuken en meterkast. |

| Verwijderingsmethode: | Best bestaande technieken (containment) |
| Aanbevolen maatregelen: | Geadviseerd wordt op korte termijn te saneren. |
| Af te bakenen gebied of af te bakenen ruimte voor sanering: | Toilet en portaal |

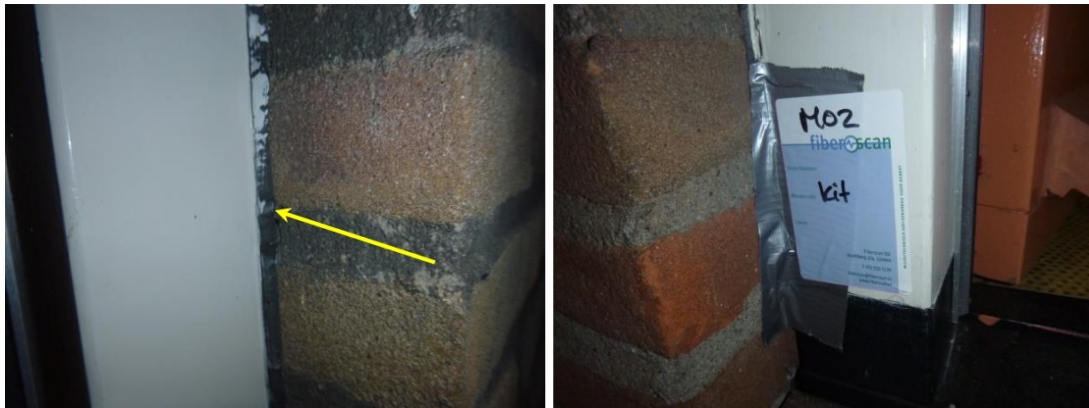
Bron nr.: B02  
Bron: Kit

| Locatie: | Verticale randen langs kozijnen voorgevel woning (zie figuur 1) |
| Analyseresultaat: | Niet asbesthoudend |

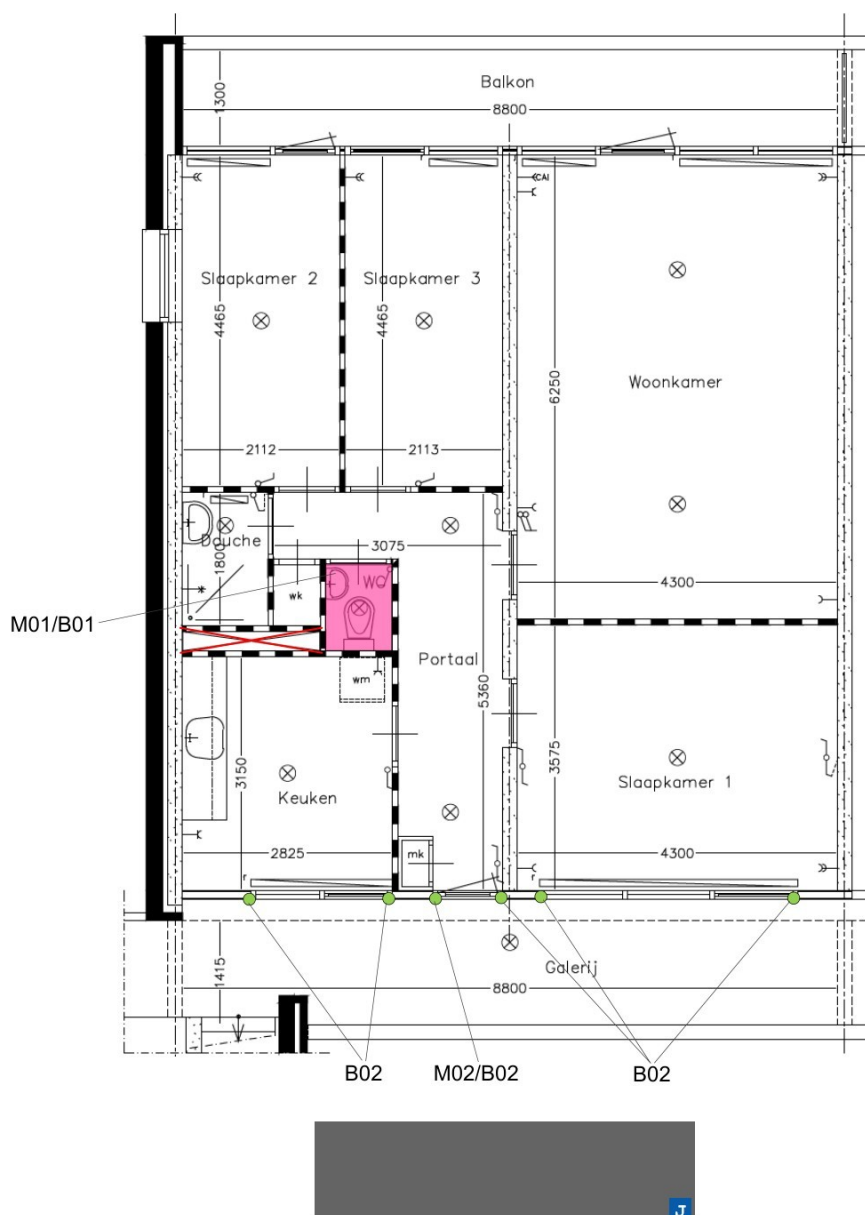
FIGUUR 1.

De aangetroffen asbesthoudende en asbestverdachte materialen zijn weergegeven in een situatietekening (zie figuur 1).

Een overzicht van de plaatsen van deze materialen is weergegeven in een situatietekening (figuur 1).

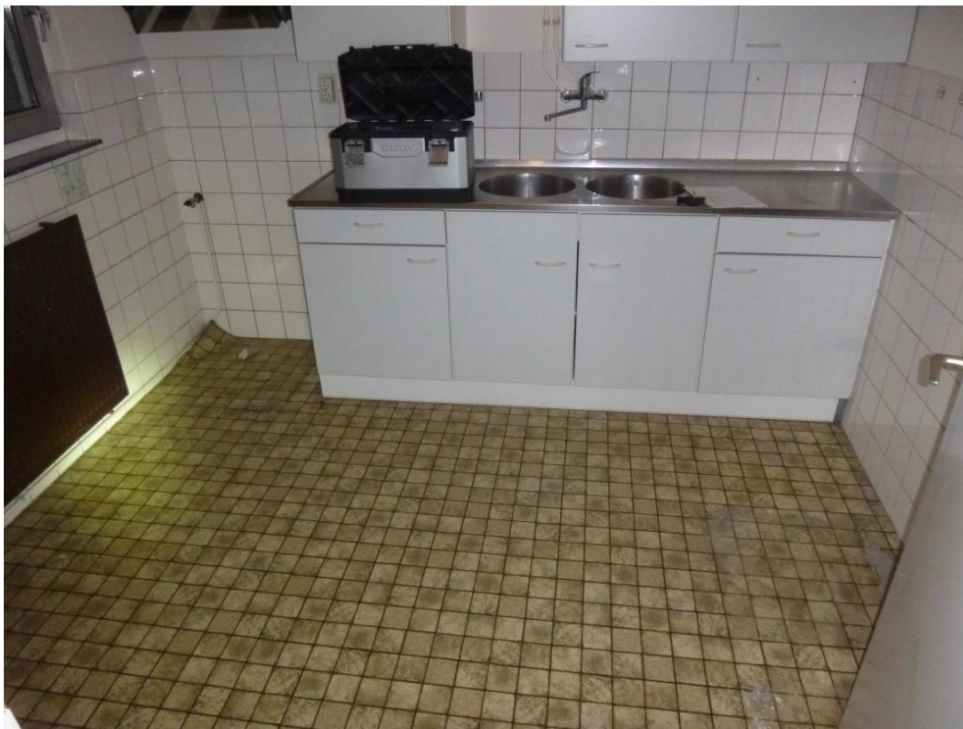
Foto 1: Overzichtsfoto van de keuken.

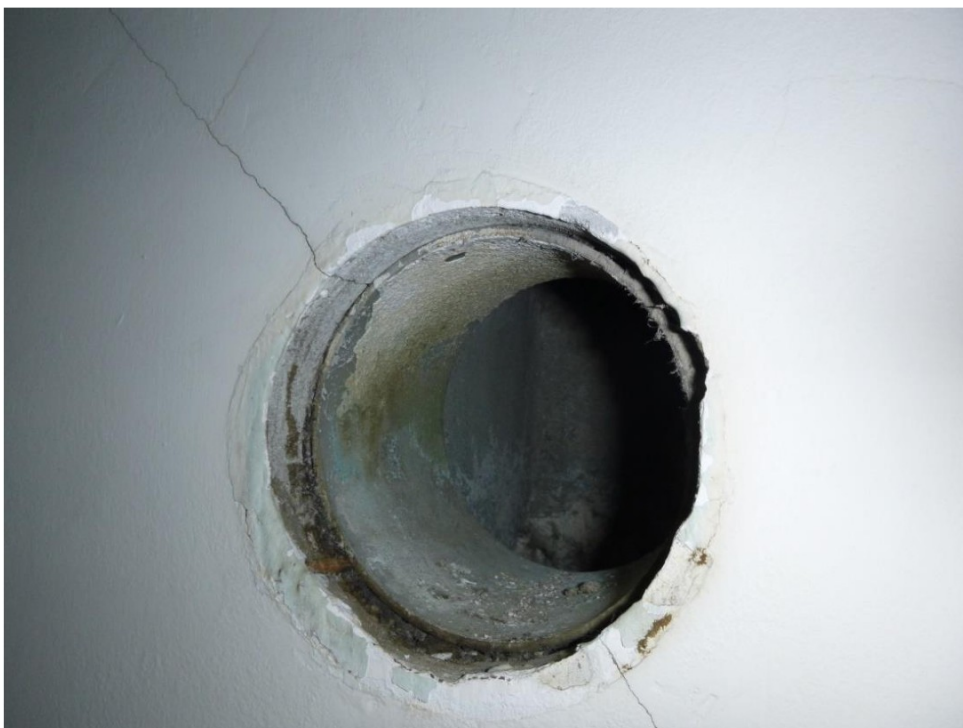
Foto 2: Zicht op een geïnspecteerd ventilatiekanaal.

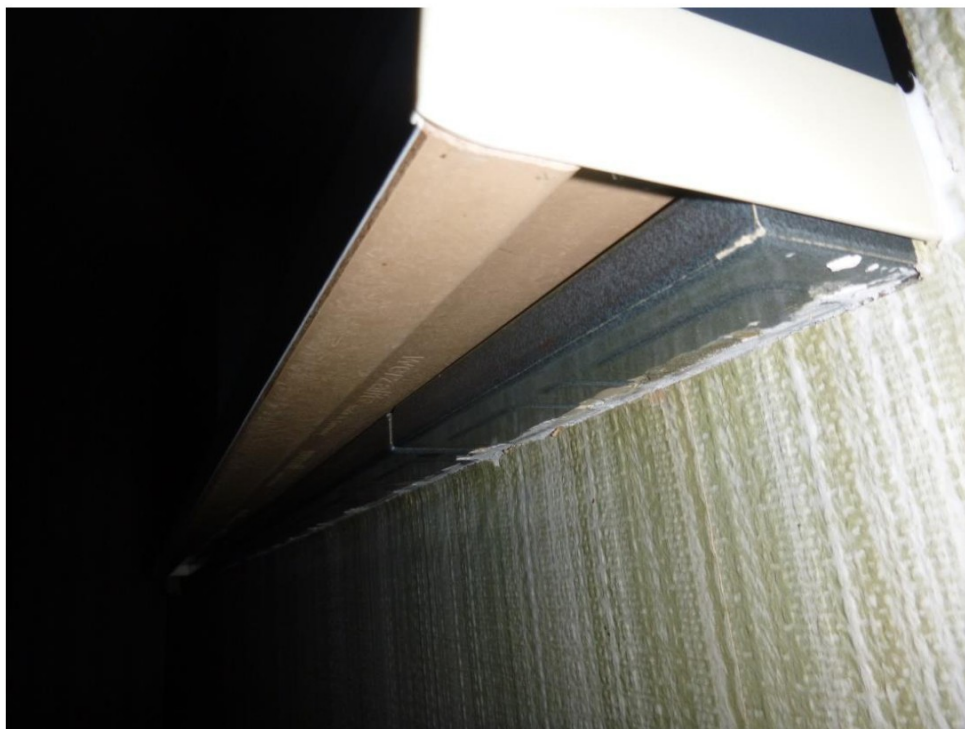
Foto 3: Zicht op de oorspronkelijke vensterbanktegels onder een nieuwe houten vensterbank.

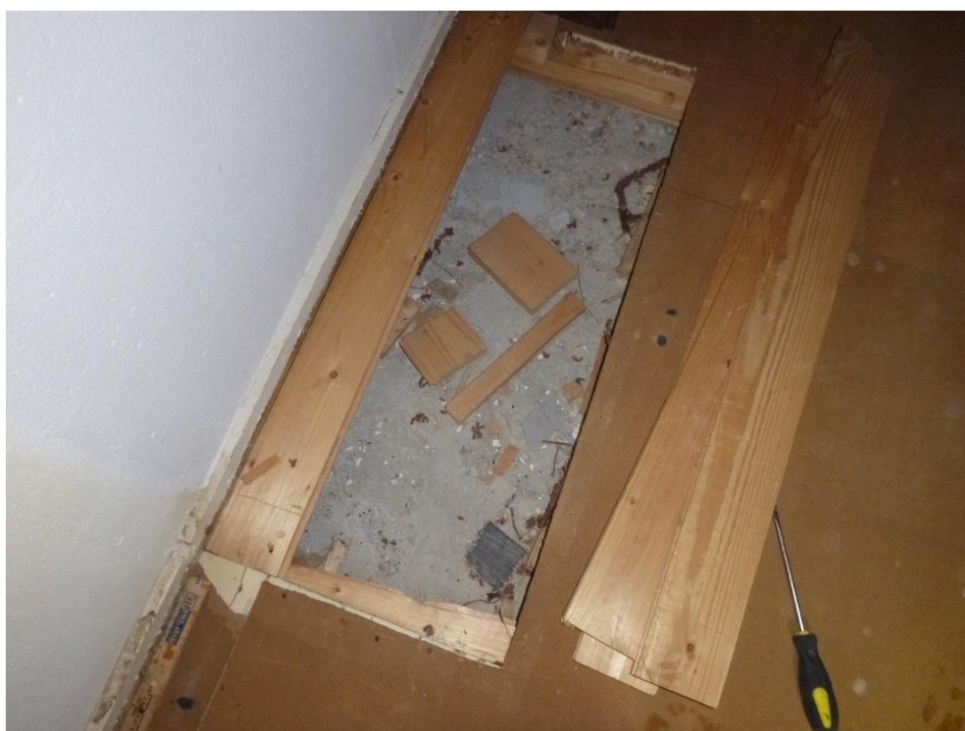
Foto 4: Zicht onder de houten vloerafwerking in de woonkamer.

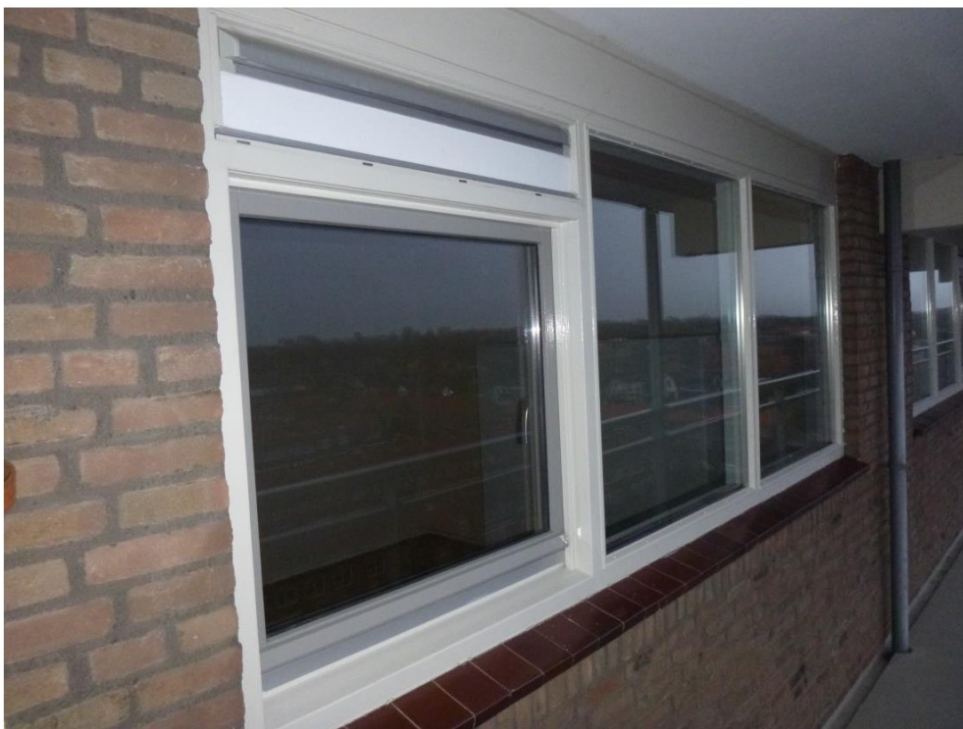
Foto 5: Zicht op het raamkozijn van de slaapkamer ter plaatse van de voorgevel.

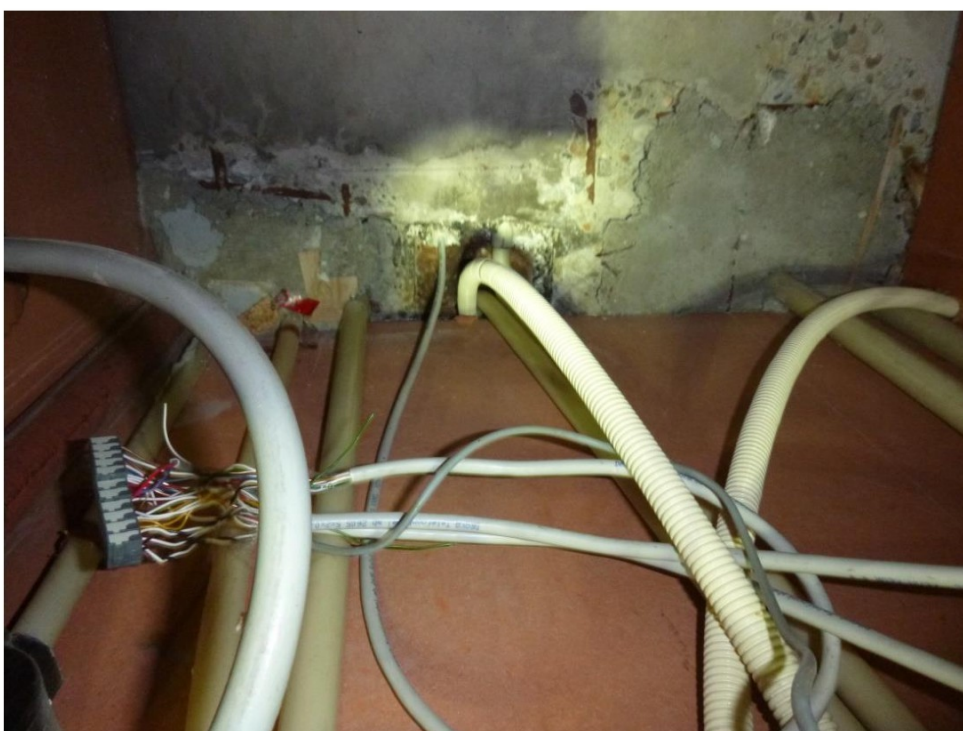
Foto 6: Zicht op het plafond van de meterkast.
