Opdrachtgever: Elan Wonen  
 Opdrachtnemer: Fiberscan B.V. (07-D070035)  
 DIA: [REDACTED]  
 Technisch eindverantwoordelijke: [REDACTED]  
 Projectidentificatiecode: F.17.4774  
 Versienummer: 1  
 Onderzoekslocatie: [REDACTED] te Heemstede (galerijwoning en berging)  
 Datum interne autorisatie: 08.02.18

## ASBESTINVENTARISATIE

[REDACTED] TE HEEMSTEDE

Adres onderzoekslocatie: [redacted] te Heemstede  
 Projectnummer: F.17.4774  
 Versienummer: 1  
 Datum uitvoering inventarisatie: 02.02.18  
 Datum interne autorisatie: 08.02.18\*

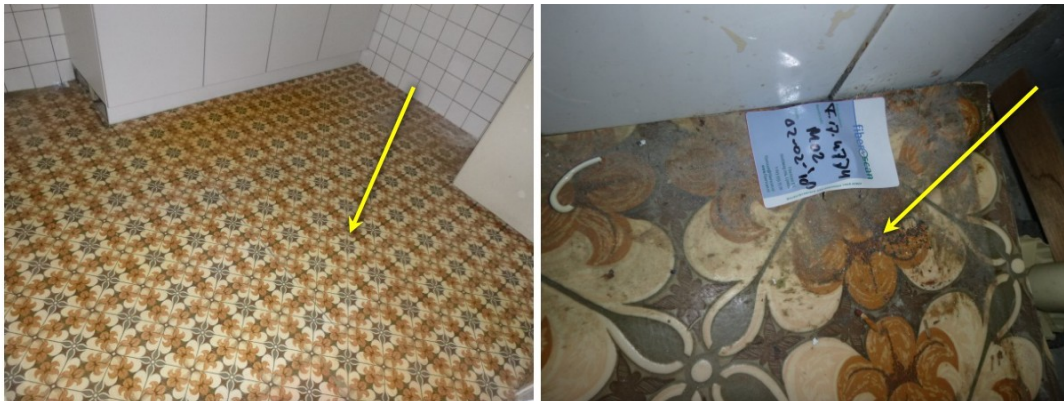
Bron nr.: B02  
Bron: Vloerzeil

| Materiaal: | Vloerzeil |
| Locatie: | Keuken en toilet (zie figuur 1 en foto2 in bijlage 1) |
| Hoeveelheid: | Totaal circa 10 m <sup>2</sup> |
| Bevestigingsmethode: | Gelijmd |
| Mate van beschadiging: | Niet beschadigd |
| Mate van verwerking: | Licht verweerd |
| Analyseresultaat: | 30-60 % chrysotiel |
| Aard van het materiaal: | Niet-hechtgebonden |
| Risicoklasse: | 2 |

| Verwijderingsmethode: | Best bestaande technieken (containment) |
| Aanbevolen maatregelen: | Saneren op korte termijn is niet noodzakelijk. Geadviseerd wordt het materiaal voorafgaand aan mutatie-, renovatie- of sloopwerkzaamheden te saneren. |
| Af te bakenen gebied of af te bakenen ruimte voor sanering: | Keuken en toilet. |

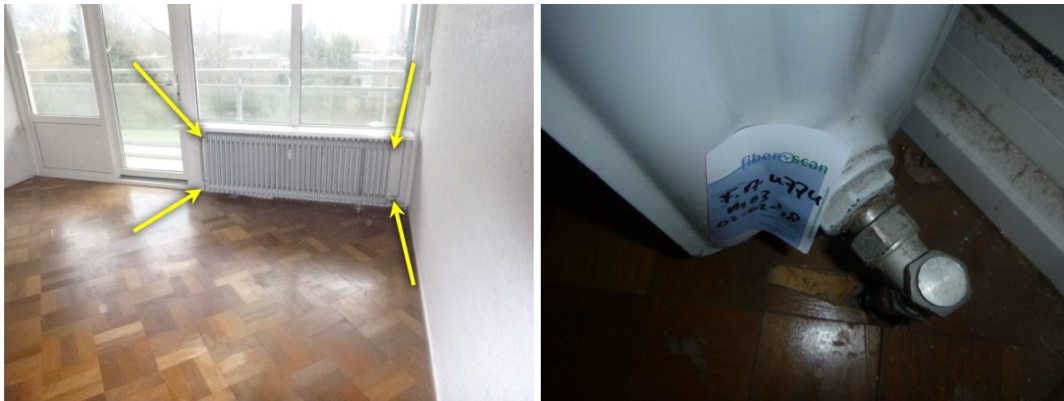
**Bron nr.:** B03  
**Bron:** Pakkingen

| Materiaal: | Pakkingen |
| Locatie: | Ledenradiator woonkamer (zie figuur 1) |
| Hoeveelheid: | 4 stuks |
| Mate van beschadiging: | Niet beschadigd |
| Mate van verwerking: | Niet verweerd |
| Analyseresultaat: | 30-60 % chrysotiel |
| Aard van het materiaal: | Niet-hechtgebonden |
| Risicoklasse: | 1 |

| Verwijderingsmethode: | Asbesthoudend materiaal wordt geheel omsloten zonder het asbesthoudend materiaal te beroeren (inclusief radiator verwijderen). |
| Aanbevolen maatregelen: | Saneren op korte termijn is niet noodzakelijk. Geadviseerd wordt het materiaal voorafgaand aan renovatie- of sloopwerkzaamheden te saneren. |

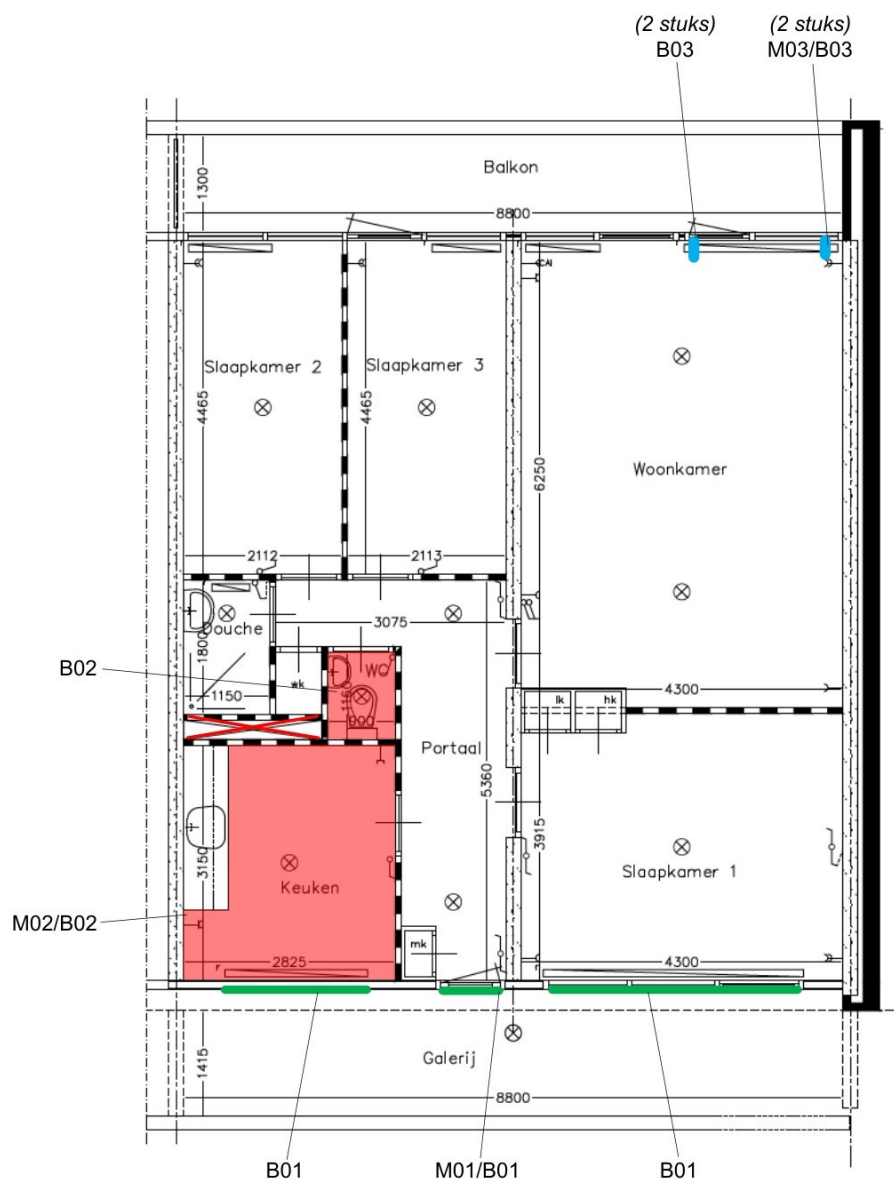
FIGUUR 1.

De aangetroffen asbesthoudende en asbestverdachte materialen zijn weergegeven in een situatietekening (zie figuur 1).

Een overzicht van de plaatsen van deze materialen is weergegeven in een situatietekening (figuur 1).

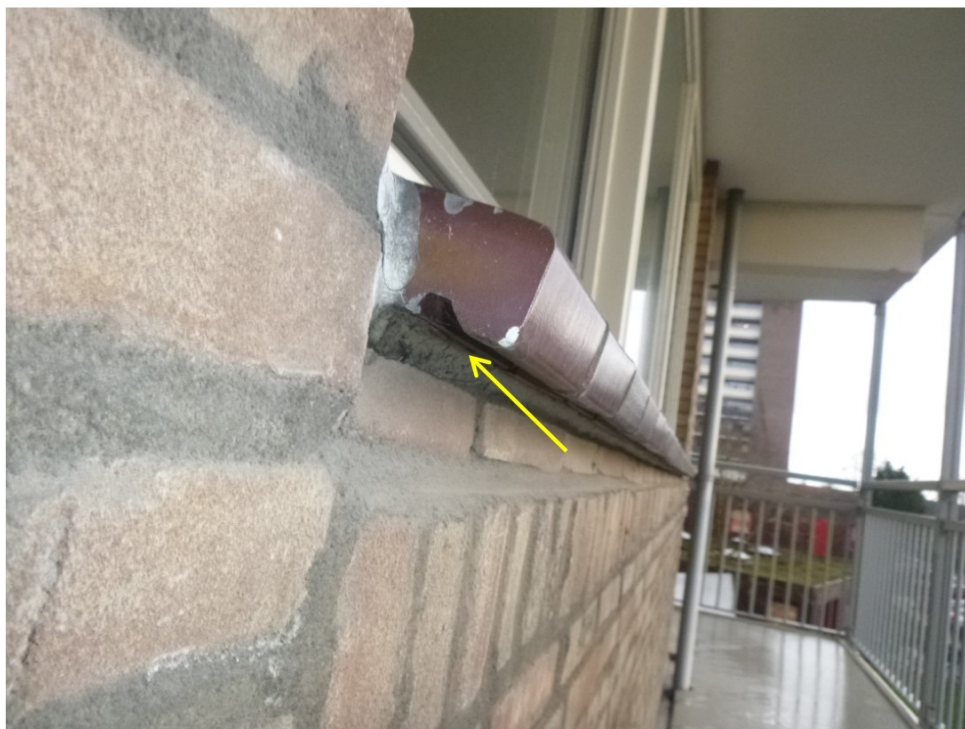
| Analyseresultaat: | Niet asbesthoudend |

Foto 1: Zicht op bron B01 onder de raamdorpelstenen.

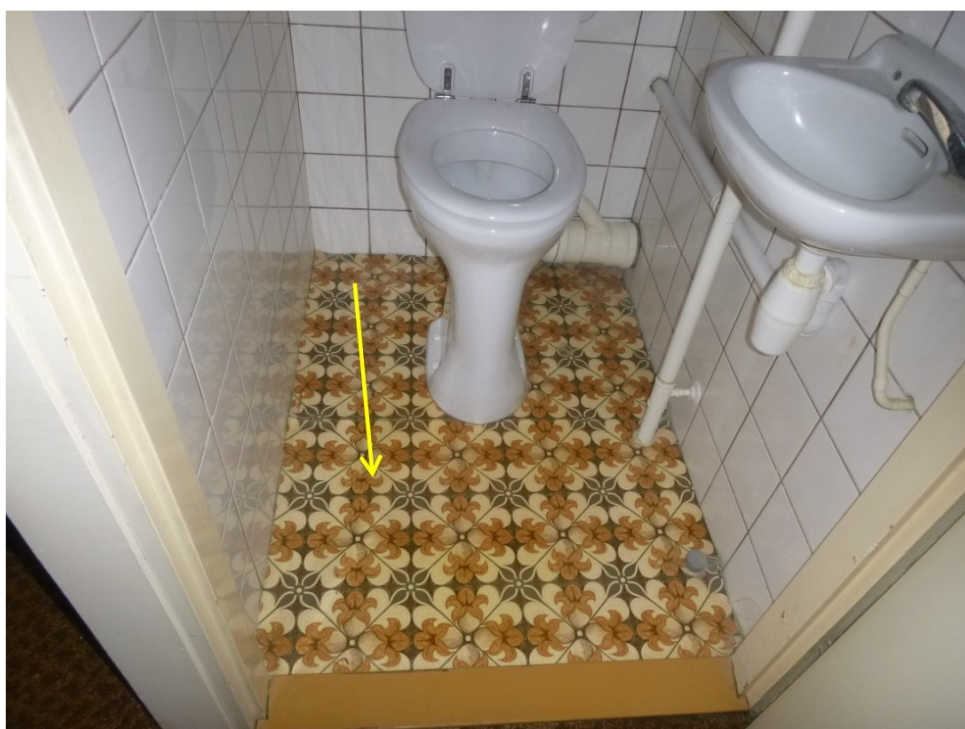
Foto 2: Zicht op bron B02 in het toilet.

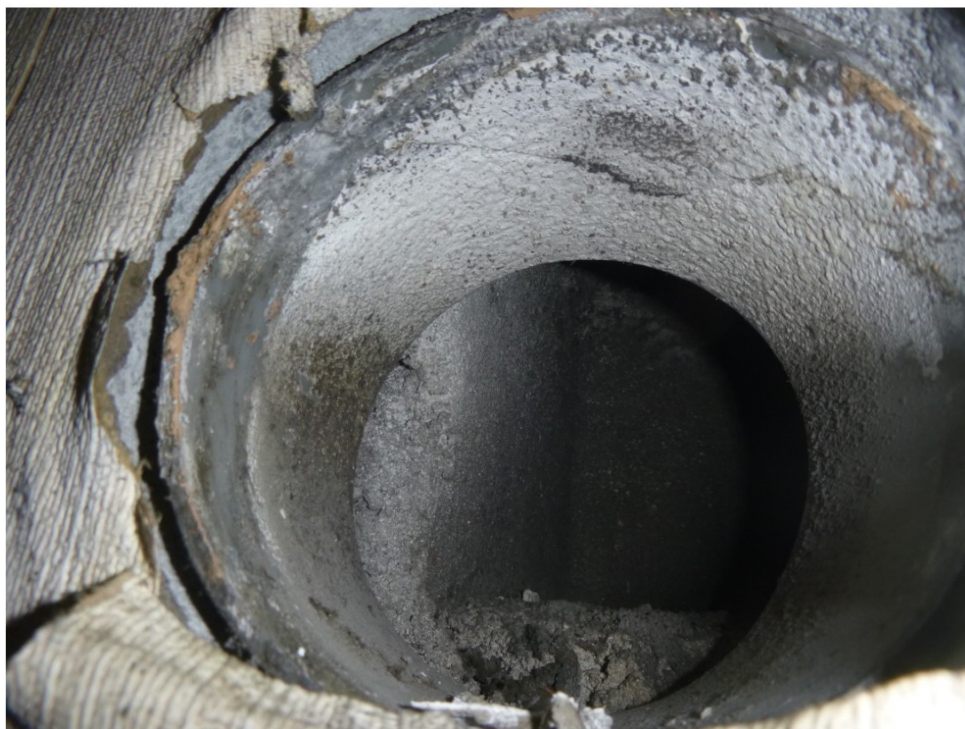
Foto 3: Zicht in een geïnspecteerd ontluuchtingskanaal in de keuken.

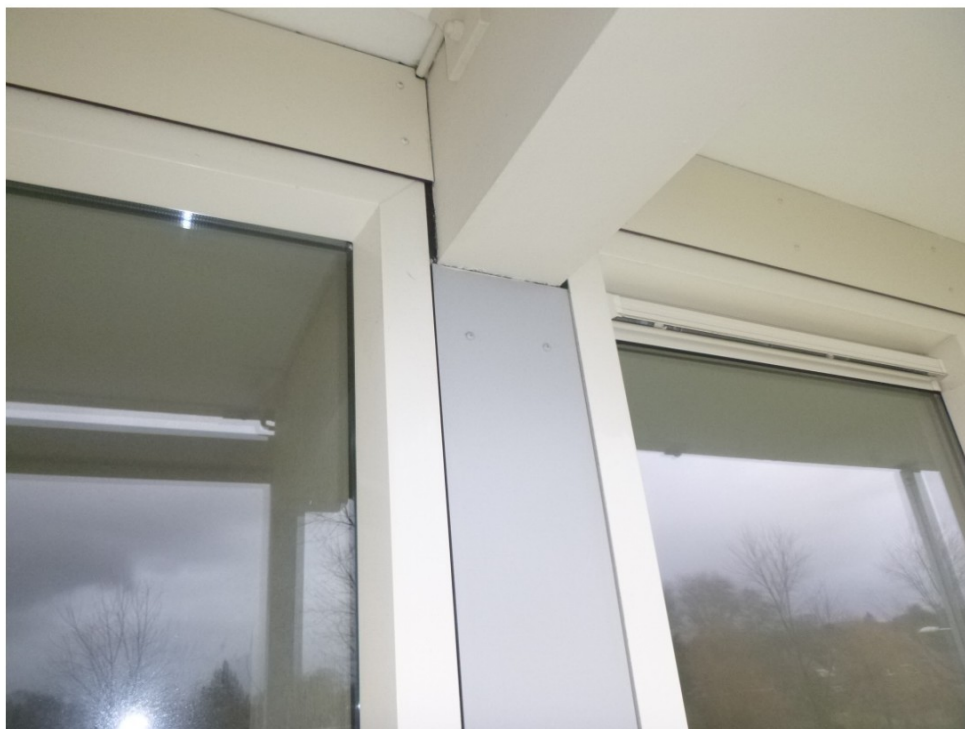
Foto 5: Zicht op de nieuwe kozijnen uit 2005 met Trespa aftimmering.

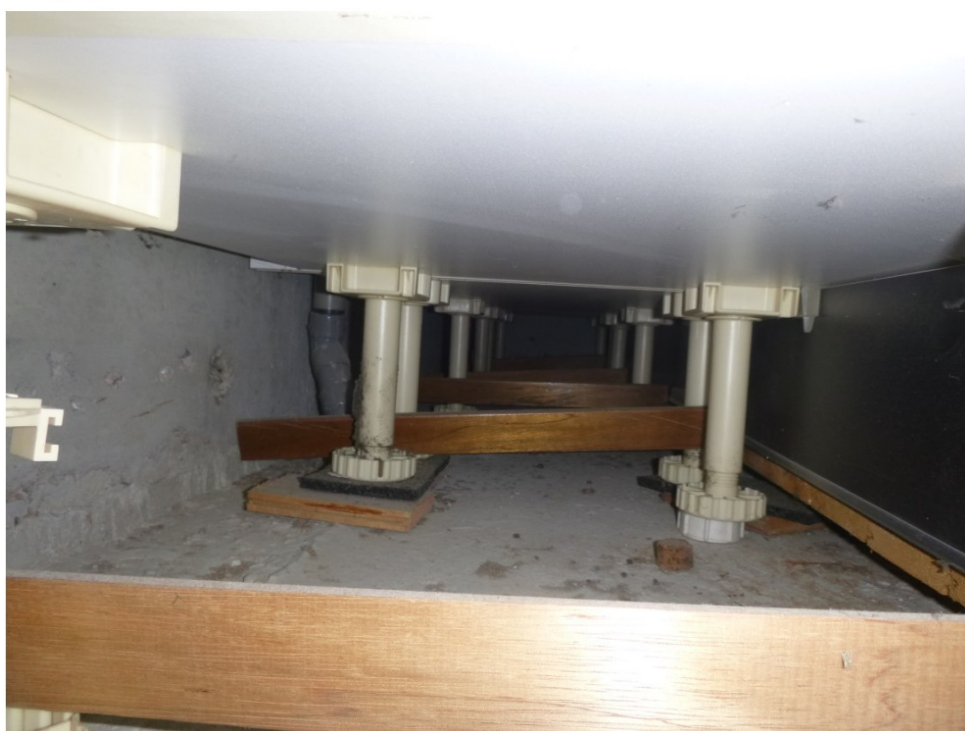
Foto 6: Zicht onder het keukenblok.
