## Asbestinventarisatierapport

te Heemstede

'appartement op de 2e verdieping'

<b>Projectnummer:</b>	24013
<b>Autorisatiedatum:</b>	15-1-2024
<b>Opdrachtgever:</b>	Arie Hollenberg sloop & milieuwerken BV
<b>Omschrijving:</b>	appartement [REDACTED]

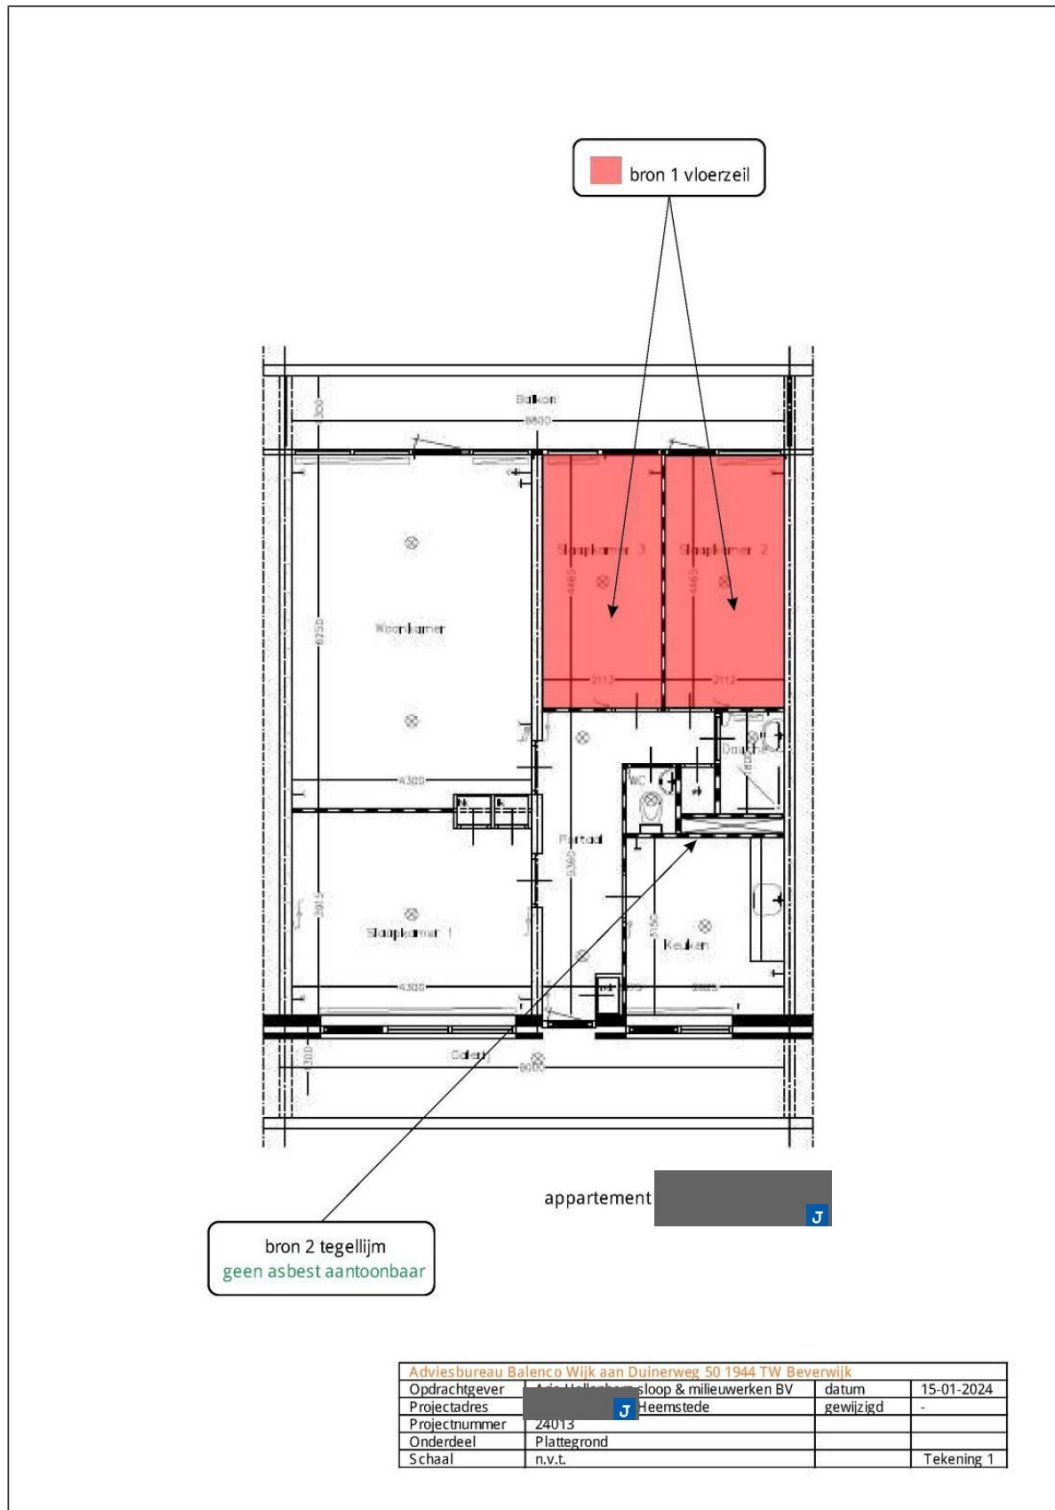
### Bijlage 7.1: Tekeningen en schetsen

Elke bron is tevens op tekening in de bijlage vastgelegd. Zie hiertoe Bijlage 1 van dit rapport.

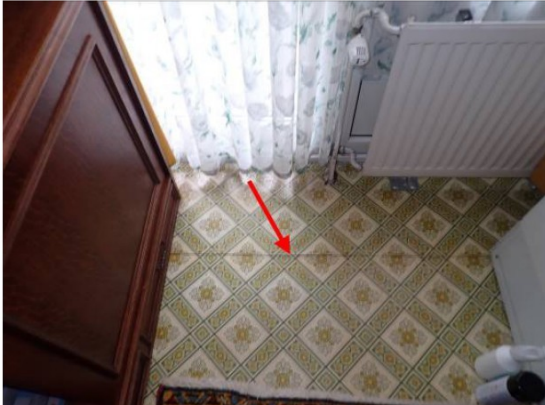
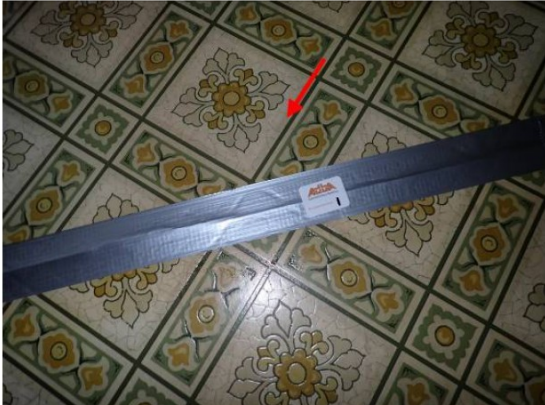
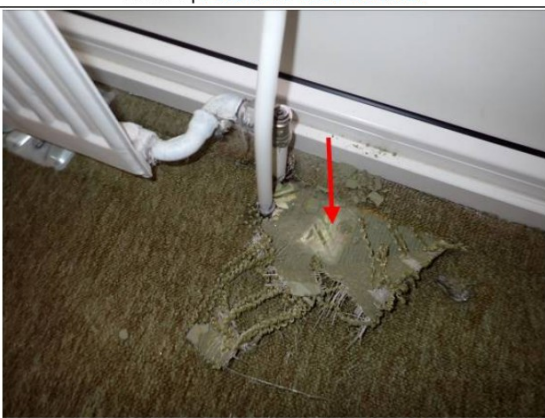
Foto 1   <a href="#">Foto voor bron vloerzeil</a>	Foto 2   <a href="#">Foto voor bron vloerzeil</a>

Bron nr.	Ruimte	Bron	Monster	Certificaat	Type	Analyseresultaat
1	slaapkamers	vloerzeil	M1	24.000926/0	M	30-60 % Chrysotiel (witte asbest)
2	keuken	tegellijm	M2	24.000926/0	M	Geen asbest aantoonbaar

Bron nr.	Ruimte	Bron	Type asbest	Hoeveelheid	Bevestiging	Bereikbaarheid	Hechtgebonden	Structuur	Conditie	Risico-Klasse	Verwijderingsmethode	Monster
1	slaapkamers	vloerzeil	vloerzeil	19 m <sup>2</sup>	gelijmd	goed bereikbaar	Nee	gesloten vezelstructuur, maar niet volledig afgeschermd	niet beschadigd en niet verweerd	2	containment	M1 (m)

<b>Bronnummer</b>	<b>1</b>
<b>Bron</b>	vloerzeil
<b>Monsternummer</b>	M1
<b>Locatie</b>	slaapkamers
<b>Materiaal</b>	vloerzeil
<b>Betreft:</b>	Asbesthoudend
<b>Analyseresultaten</b>	30-60 % Chrysotiel (witte asbest)
<b>Hoeveelheid</b>	19 m <sup>2</sup>
<b>Bevestigingsmethode</b>	gelijmd
<b>Bereikbaarheid</b>	goed bereikbaar
<b>Binding</b>	Niet-hechtgebonden
<b>Hoedanigheid</b>	niet beschadigd en niet verweerd
<b>Oppervlaktestructuur</b>	gesloten vezelstructuur, maar niet volledig afgeschermd
<b>Risicoklasse</b>	2
<b>Verwijderingsmethode</b>	containment
<b>Urgentie:</b>	geadviseerd wordt om de bron op korte termijn te laten saneren
<b>Conclusies en/of aanbevelingen</b>	
Het asbesthoudende vloerzeil bevindt zich in de slaapkamers in het appartement.

Bron-nr.	Ruimte	Bron	Risico-klasse	Toelichting
1	slaapkamers	vloerzeil	2	Type sanering: containment Saneringsurgentie: geadviseerd wordt om de bron op korte termijn te laten saneren.
