## ASBESTINVENTARISATIE

[REDACTED] TE HEEMSTEDE

Adres onderzoekslocatie: [redacted] te Heemstede  
 Projectnummer: F.18.5043  
 Datum uitvoering inventarisatie: 25.05.18  
 Datum interne autorisatie: 31.05.18\*

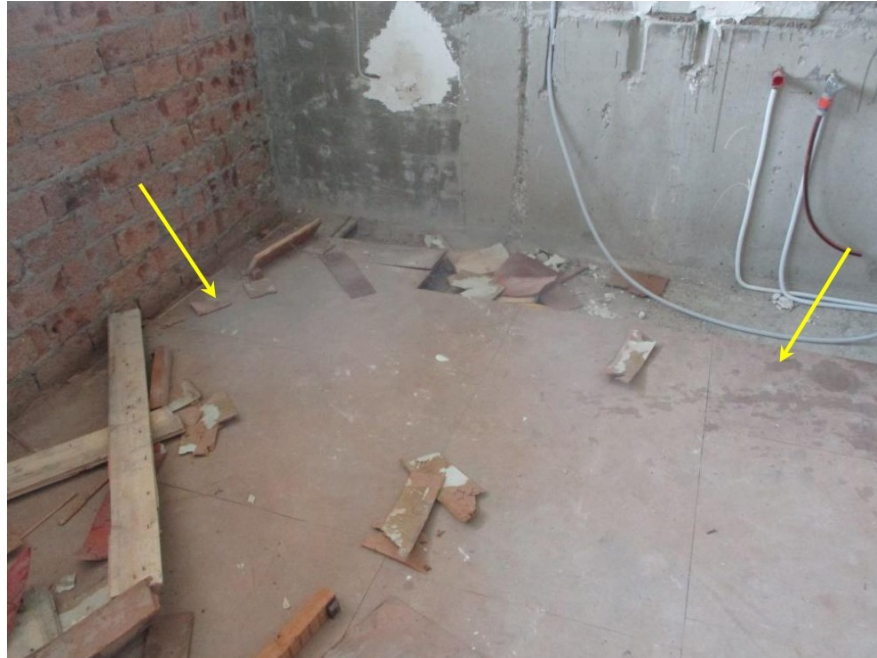
**Bron nr.:** B01  
**Bron:** Vloerzeil met rug

| Mate van beschadiging: | Ernstig beschadigd |
| Analyseresultaat: | 30-60 % chrysotiel |
| Risicoklasse: | 2 |
| Opmerkingen: | Het vloerzeil is recent ernstig beschadigd. In de keuken bevinden zich losse fragmenten, snippers en losse vezels (zie bron B02 en § 4.5). |

| Aanbevolen maatregelen: | Geadviseerd wordt het materiaal op korte termijn te laten saneren en tot die tijd de keuken niet meer te betreden zodat blootstelling aan en/of verspreiding van asbest voorkomen wordt. |

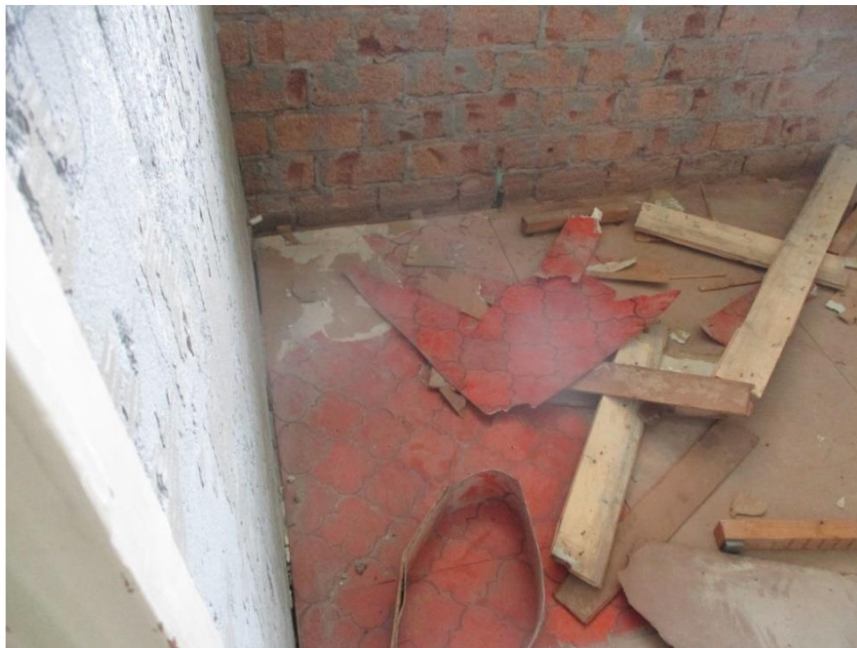
**Bron nr.:** B02  
**Bron:** Verontreiniging door fragmenten, snippers en losse vezels

| Materiaal: | Verontreiniging door fragmenten en snippers vloerzeil en losse vezels |
| Mate van beschadiging: | Ernstig beschadigd |
| Analyseresultaat: | 30-60 % chrysotiel / geen asbest aangetroffen |
| Risicoklasse: | 2 |
| Opmerkingen: | De omvang van de verontreiniging is middels stofmonsteronderzoek in beeld gebracht (zie § 4.5). Geadviseerd wordt het materiaal op korte termijn te laten saneren en tot die tijd de keuken niet meer te betreden zodat blootstelling aan en/of verspreiding van asbest voorkomen wordt. |

| Verwijderingsmethode: | Nat reinigen / stofzuigen (containment) |

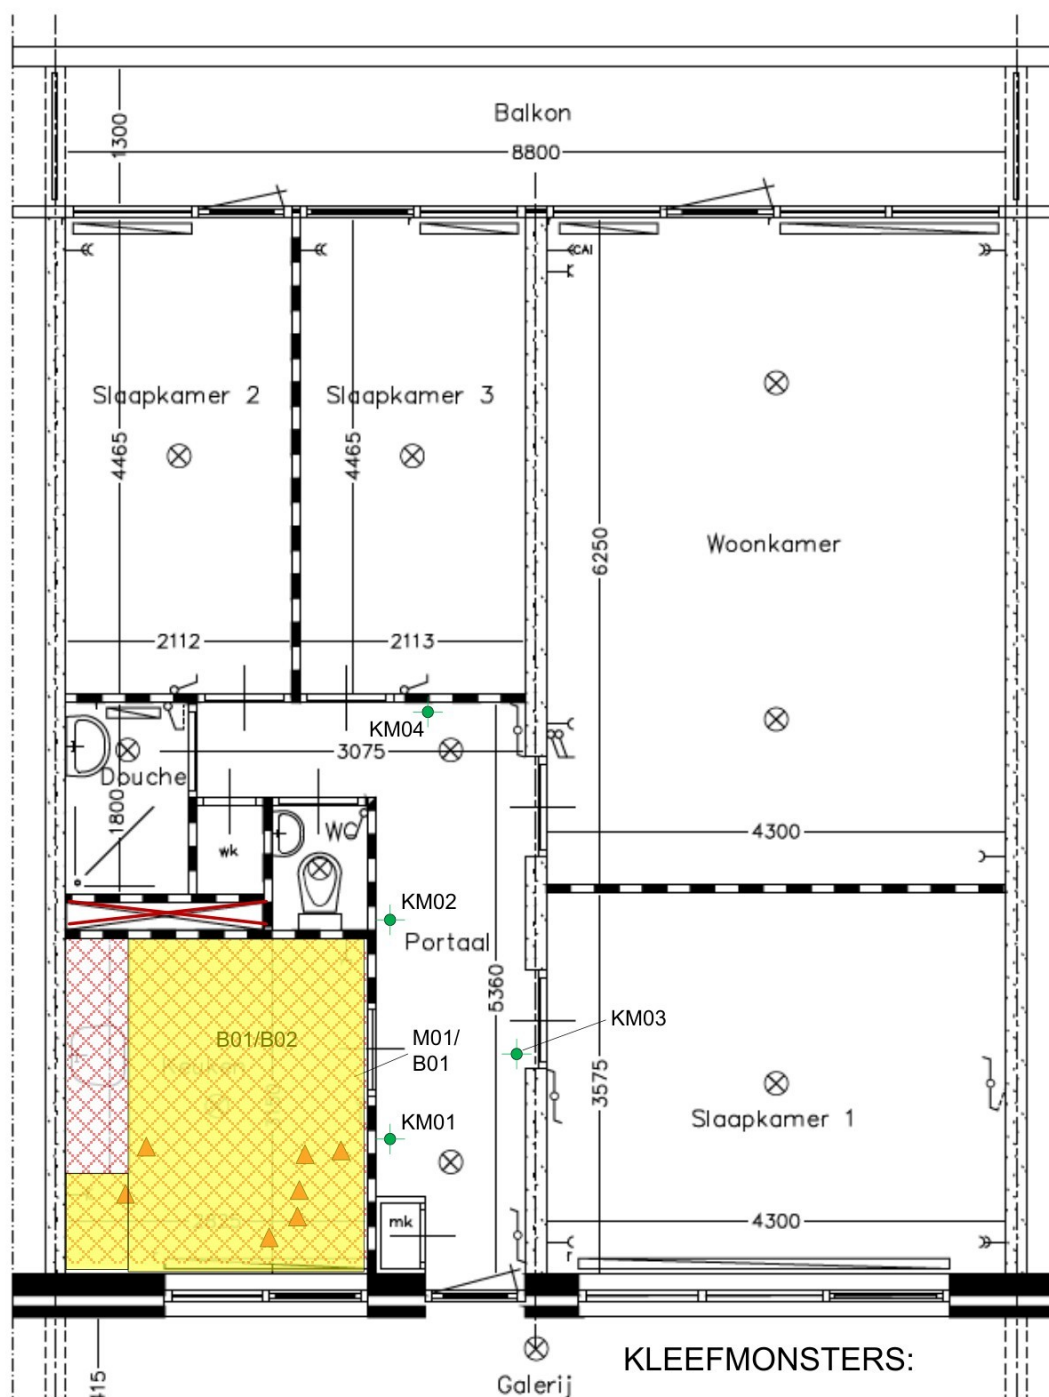
FIGUUR 1.

Om de omvang van de verontreiniging door losse vezels vast te stellen zijn overeenkomstig de NEN2991 4 stofmonsters in de naastgelegen hal genomen (zie figuur 1) en in een daarvoor geaccrediteerd laboratorium conform NEN-ISO 16000-27 geanalyseerd.

Uit analyse is gebleken dat er geen asbest is aangetroffen op de stofmonsters (zie analysecertificaat in bijlage 2).

Geconcludeerd wordt dat de verontreiniging zich beperkt tot de keuken. De woning is niet meer in gebruik, afgesloten en voorzien van markeerlint (direct achter de voordeur). Omdat de woning gerenoveerd gaat worden en de opdrachtgever/eigenaar al op de hoogte is van het verhoogde risico kan de sanering van de asbestverontreiniging tot aan de totaalrenovatie uitgesteld worden. Geadviseerd wordt totdat een asbestsanering heeft plaatsgevonden de keuken van het appartement niet meer te betreden om blootstelling aan en/of verspreiding van asbestvezels te voorkomen.
