Asbestinventarisatierapport conform Werkveld specifiek certificatieschema voor Procecertificaten asbestinventarisatie en asbestverwijdering

█ J
in Den Ijp

Projectnummer:	2019-511
Versie:	1.0
Autorisatiedatum:	27-09-2019
Opdrachtgever:	█ J █ J
Omschrijving:	Asbestinventarisatie van gehele woning en garage

Titelblad

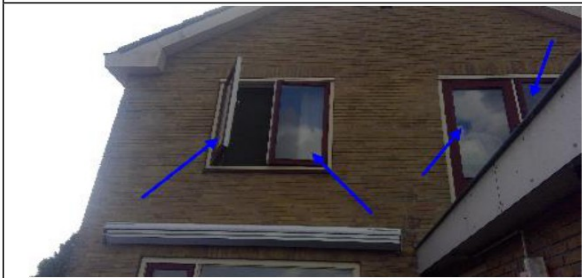
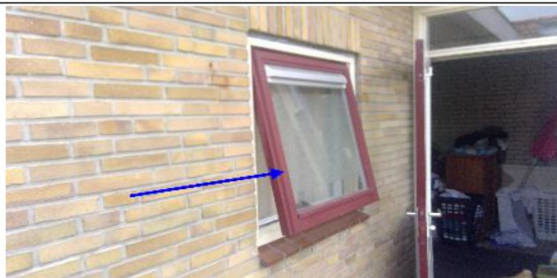
Bronnummer	1
Bron	Beglazingskit
Monsternummer	M1 en M2
Locatie	Raampartijen woning
Materiaal	Beglazingskit
Certificaatnummer	A00026836.1
Analyseresultaten	M1: <0,1% (niet aantoonbaar) Geen asbest M2: <0,1% (niet aantoonbaar) Geen asbest
Hoeveelheid	1 x 80 m ¹
Bevestigingsmethode	Gekit
Conclusies en/of aanbevelingen	
Het betreft de beglazingskit rondom de raampartijen.

Foto voor Bron 1 Beglazingskit rondom raampartijen	Foto voor Bron 1 Beglazingskit rondom raampartijen

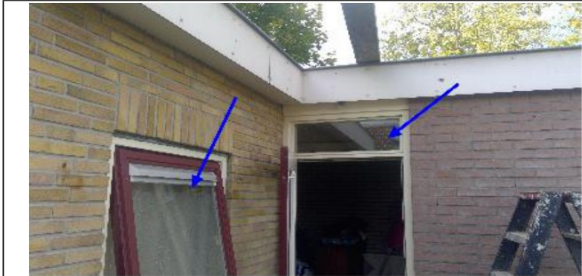
Foto voor Bron 1 Beglazingskit rondom raampartijen	Foto voor Bron 1 Beglazingskit rondom raampartijen

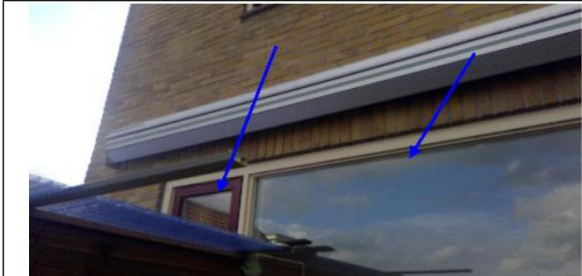
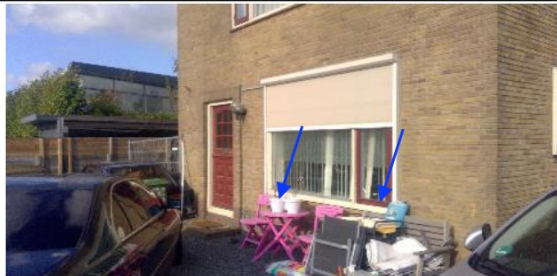
Foto voor Bron 1 Beglazingskit rondom raampartijen	Foto voor Bron 1 Beglazingskit rondom raampartijen

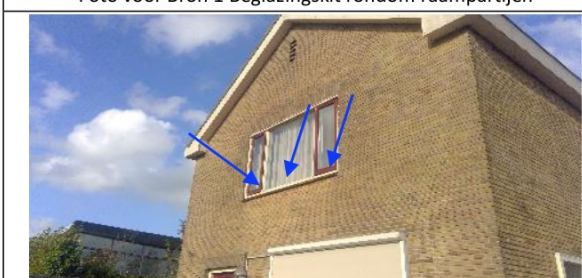
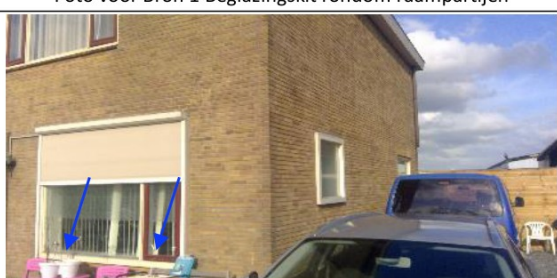
Foto voor Bron 1 Beglazingskit rondom raampartijen	Foto voor Bron 1 Beglazingskit rondom raampartijen
