Asbestinventarisatierapport

te Heemstede

'appartement [Redacted] J

Projectnummer:	23150
Autorisatiedatum:	14-9-2023
Opdrachtgever:	Arie Hollenberg sloop & milieuwerken BV
Omschrijving:	appartement [Redacted] J

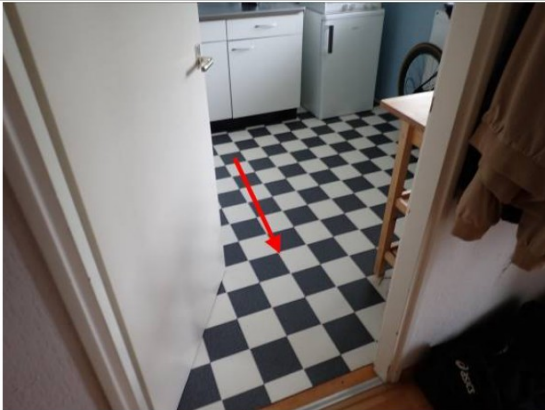
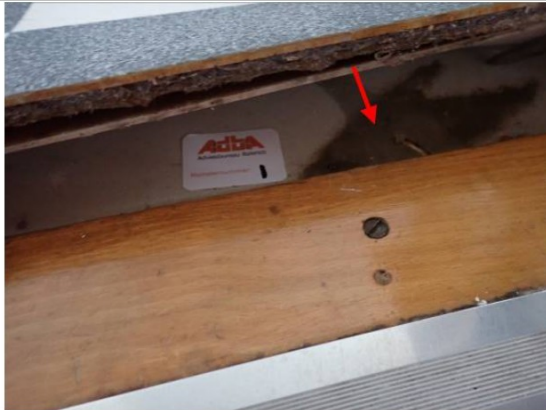
Bron nr.	Ruimte	Bron	Monster	Certificaat	Type	Analyseresultaat
1	keuken	restanten vloerzeil	M1	23.026067/0	M	30-60 % Chrysotiel (witte asbest)
2	woonkamer	pakkingen in radiator	M2	23.026067/0	M	Geen asbest aantoonbaar

Bron nr.	Ruimte	Bron	Type asbest	Hoeveelheid	Bevestiging	Bereikbaarheid	Hechtgebonden	Structuur	Conditie	Risico-Klasse	Verwijderingsmethode	Monster
1	keuken	restanten vloerzeil	restanten vloerzeil	9 m ²	gelijmd	goed bereikbaar	Nee	constructief afgesloten	ernstig beschadigd en niet verweerd	2	containment	M1 (m)

Bronnummer	1
Bron	restanten vloerzeil
Monsternummer	M1
Locatie	keuken
Materiaal	restanten vloerzeil
Betreft:	Asbesthoudend
Analyseresultaten	30-60 % Chrysotiel (witte asbest)
Hoeveelheid	9 m ²
Bevestigingsmethode	gelijmd
Bereikbaarheid	goed bereikbaar
Binding	Niet-hechtgebonden
Hoedanigheid	ernstig beschadigd en niet verweerd
Oppervlaktestructuur	constructief afgesloten
Risicoklasse	2
Verwijderingsmethode	containment
Urgentie:	geadviseerd wordt om de bron op korte termijn te laten saneren
Conclusies en/of aanbevelingen	
De asbesthoudende restanten vloerzeil bevindt zich onder een niet asbestverdacht vloerzeil. Het vloerzeil dat bovenop de restanten ligt dient eveneens onder asbest condities te worden verwijderd. De restanten vloerzeil bevindt zich gelijmd op hardboard platen.

Foto 1 Foto voor bron restanten vloerzeil	Foto 2 Foto voor bron restanten vloerzeil

Bron-nr.	Ruimte	Bron	Risico-klasse	Toelichting
1	keuken	restanten vloerzeil	2	Type sanering: containment Saneringsurgentie: geadviseerd wordt om de bron op korte termijn te laten saneren.
