Hierbij sturen wij u de volgende stukken ten behoeve van een wijziging van ondergeschikte aard met betrekking tot de verstrekte kapvergunning met nummer [REDACTED] ODIJ-Z-24-138886 d.d. 08-07-2024.

Boom Effect Analyse Park Sandevoerde Zand- voort

Projectnaam 24126 BEA Sandevoerde Zandvoort
Projectlocatie en plaats Vakantiepark Sandevoerde
Auteur(s) Klaas Jan Veerman
Versie 1.1
Datum 8 oktober 2024

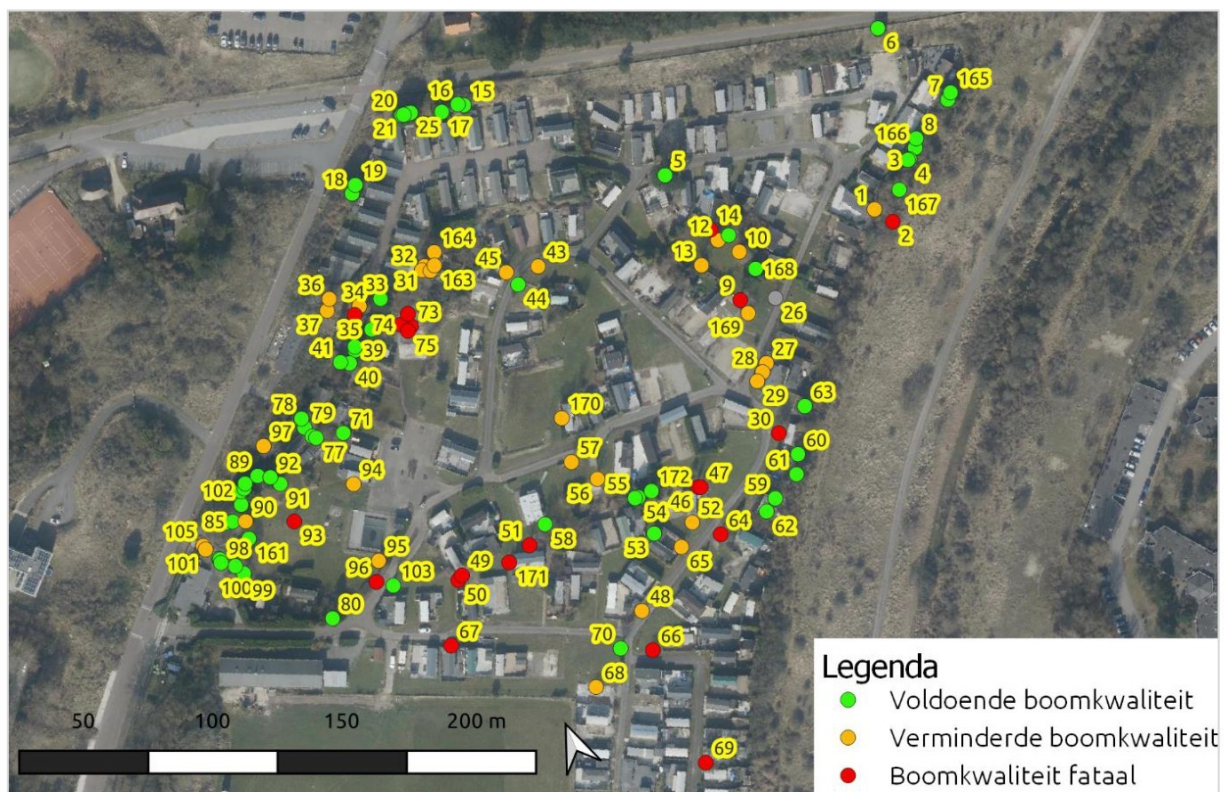
Afb. 6: overzicht boomkwaliteit per boom

Voor 94 bomen geldt dat de boomkwaliteit voldoende is voor duurzame instandhouding. Deze bomen hebben geen bijzondere gebreken en een voldoende toekomstverwachting van tenminste 10 jaar.

Voor 22 bomen geldt dat de boomkwaliteit zodanig is dat deze niet duurzaam te behouden zijn. De toekomstverwachting is 5-10 jaar of minder. Deze bomen hebben ook geen bijzondere boomwaarde of beleidsstatus.

De conclusie boomkwaliteit per boom is overzichtelijk gemaakt in afbeelding 6 en opgenomen in de separaat bijgeleverde bomenlijst.
