Boom Effect Analyse Park Sandevoerde Zand- voort

Projectnaam 24126 BEA Sandevoerde Zandvoort

Projectlocatie en plaats Vakantiepark Sandevoerde

Datum 8 oktober 2024

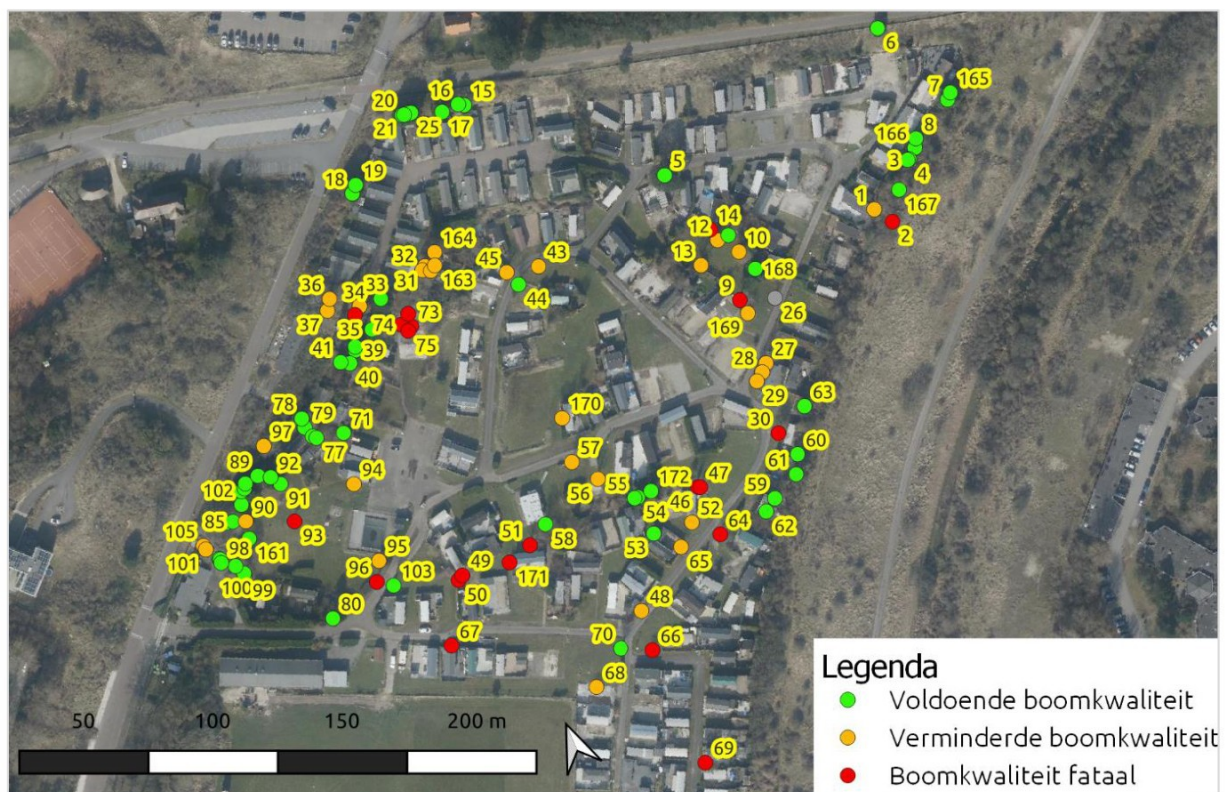
Afb. 6: overzicht boomkwaliteit per boom

Voor 94 bomen geldt dat de boomkwaliteit voldoende is voor duurzame instandhouding. Deze bomen hebben geen bijzondere gebreken en een voldoende toekomstverwachting van tenminste 10 jaar.

Voor 22 bomen geldt dat de boomkwaliteit zodanig is dat deze niet duurzaam te behouden zijn. De toekomstverwachting is 5-10 jaar of minder. Deze bomen hebben ook geen bijzondere boomwaarde of beleidsstatus.

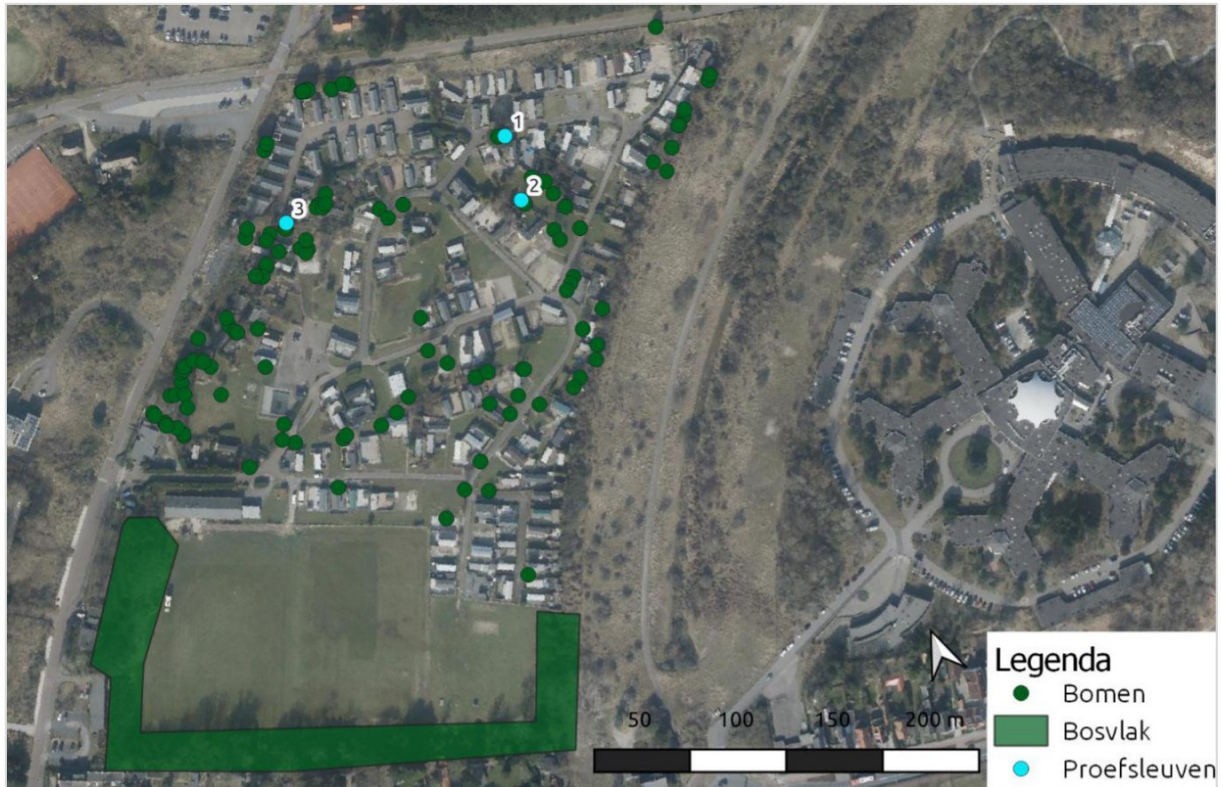
Afb. 8: overzicht bomen en proefsleuven

- 📍 bij boom 5, 13 en 33 omdat vanwege de boomsoort en de boomgrootte de wens is om deze, indien mogelijk, te behouden. Om hier een uitspraak over te kunnen doen is een groeiplaatsonderzoek uitgevoerd om meer inzicht is te krijgen in de beworteling en bodemsamenstelling.

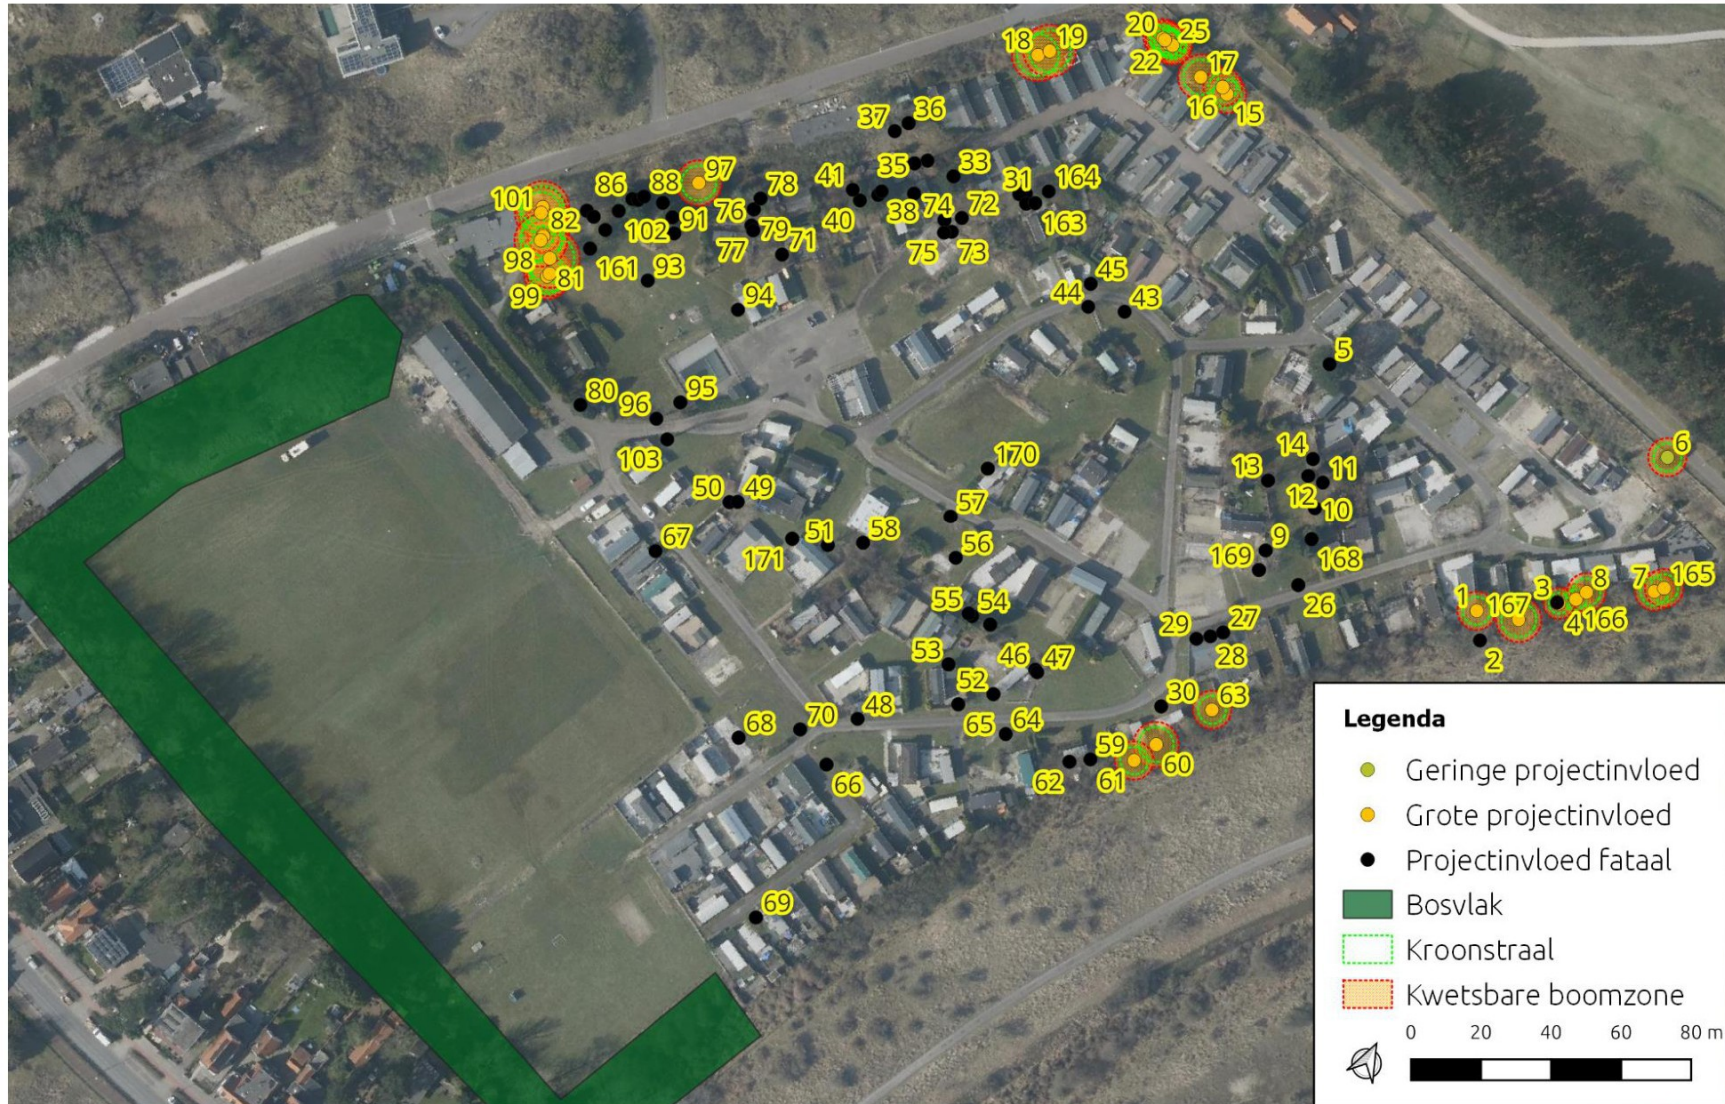
Bijlage 3. Overzichtskaart conclusie

Van de 116 bomen zijn 85 niet duurzaam te behouden binnen de huidige planvorming. Voor deze bomen komt dit door de slechte boomkwaliteit in relatie tot de plannen of is de projectinvloed zodanig dat duurzaam behoud niet mogelijk is. Ophoging van de bodem heeft een dusdanig negatief effect op deze bomen zodat dit leidt tot vervroegd uitval van deze bomen.

Boom 5 en 33 zijn alleen te behouden door verplanting. Echter leent de boomsoort (Pinus) zich niet voor verplanten. De randvoorwaarden hiervoor zullen omvangrijk zijn.

Boom 13 is niet te behouden vanwege de slechte conditie door te natte bodemomstandigheden.

Dit zijn 31 bomen waarbij knelpunten geconstateerd zijn. Deze bomen zijn echter, met de juiste randvoorwaarden, toch duurzaam te behouden. De randvoorwaarden zijn opgenomen in hoofdstuk 7. Dit betreft de boomnummers 1, 4, 6 t/m 8, 15 t/m 25, 60, 61, 63, 81 t/m 83, 97 t/m 101, 105 en 165 t/m 167

Deze bomen zijn niet duurzaam te behouden. Het advies is deze bomen te kappen en de achterblijvende stobben te rooien. Dat geldt ook voor de bomen 5, 13 en 33.

Verder is het advies de te verwijderen bomen te vervangen door herplant. Dit is al meegenomen in het ontwerp voor de herinrichting van het terrein. Daarbij moet de juiste aandacht worden gegeven aan een goede groeiplaats en de juiste boomvorm en soort. Het advies is om daarbij de Bomenmonitor van het Norminstituut Bomen te gebruiken. Met de Bomenmonitor kan een onderbouwde keuze worden gemaakt over bijvoorbeeld de omvang van de groeiplaats en de geschikte boomsoort.
