# Boom Effect Analyse Park Sandevoerde Zand- voort

Projectnaam 24126 BEA Sandevoerde Zandvoort  
Projectlocatie en plaats Vakantiepark Sandevoerde

Datum 30 mei 2024

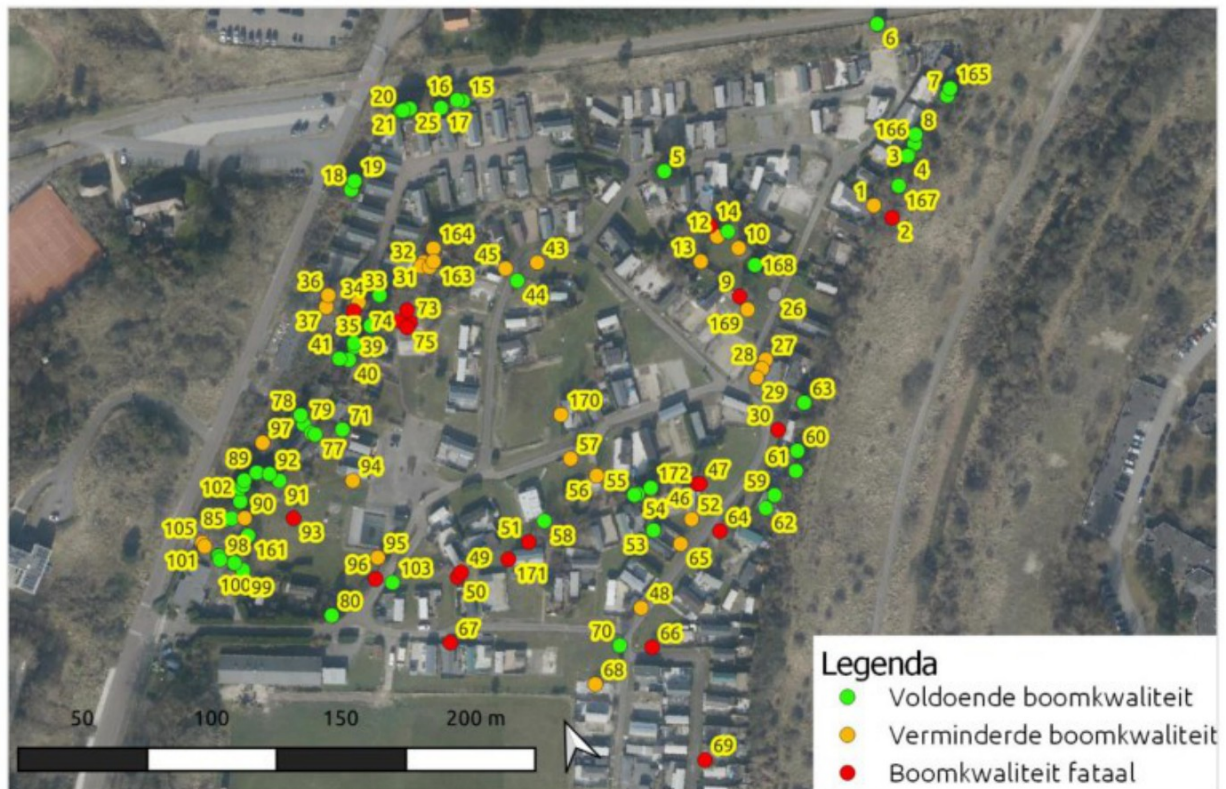
Afb. 6: overzicht boomkwaliteit per boom

Voor 94 bomen geldt dat de boomkwaliteit voldoende is voor duurzame instandhouding. Deze bomen hebben geen bijzondere gebreken en een voldoende toekomstverwachting van tenminste 10 jaar.

Voor 22 bomen geldt dat de boomkwaliteit zodanig is dat deze niet duurzaam te behouden zijn. De toekomstverwachting is 5-10 jaar of minder. Deze bomen hebben ook geen bijzondere boomwaarde of beleidsstatus.

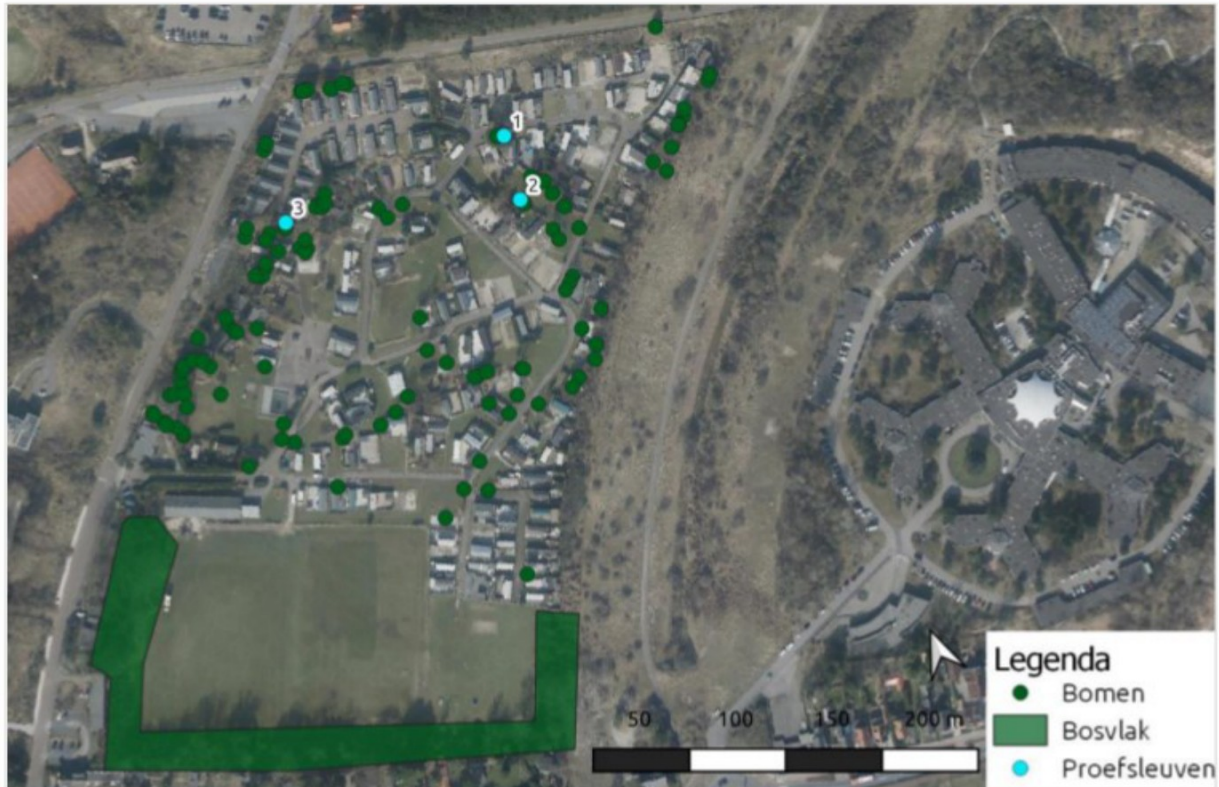
Afb. 8: overzicht bomen en proefsleuven

- 1 bij boom 5, 13 en 33 omdat vanwege de boomsoort en de boomgrootte de wens is om deze, indien mogelijk, te behouden. Om hier een uitspraak over te kunnen doen is een groeiplaatsonderzoek uitgevoerd om meer inzicht is te krijgen in de beworteling en bodemsamenstelling.

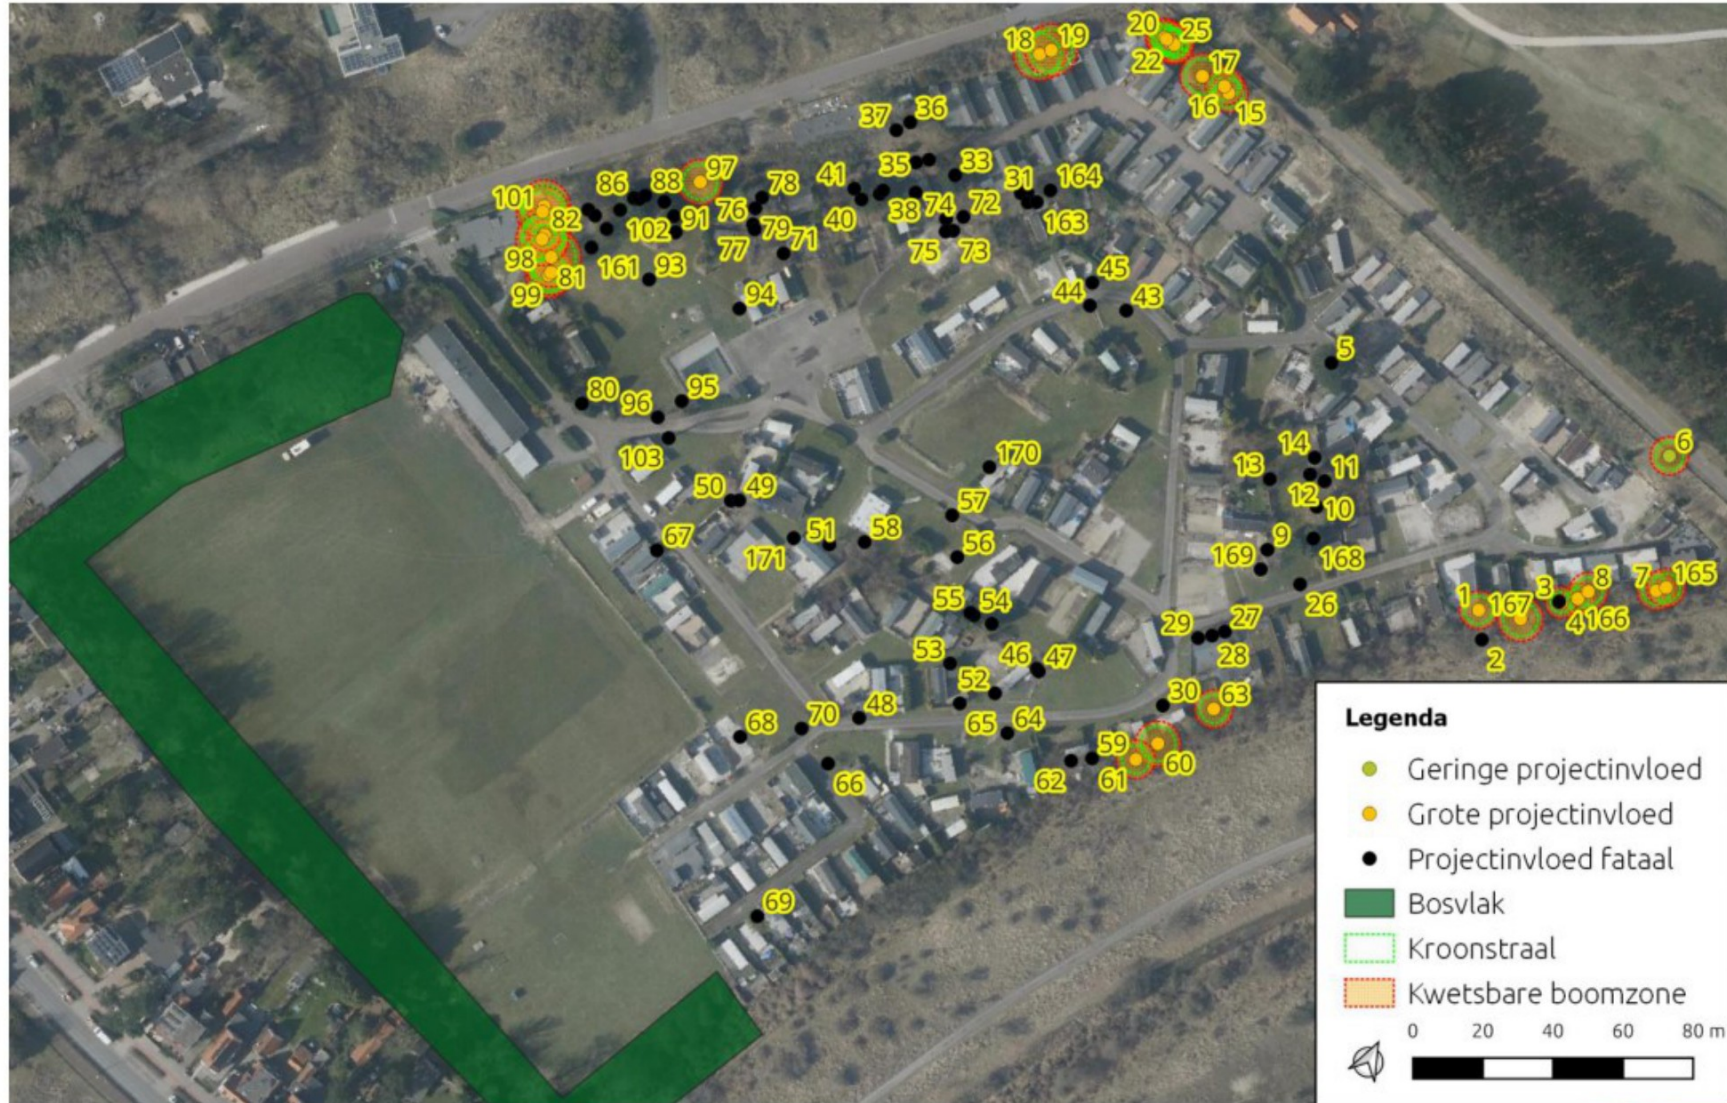
### Bijlage 3. Overzichtskaart conclusie

Van de 116 bomen zijn 85 niet duurzaam te behouden binnen de huidige planvorming. Voor deze bomen komt dit door de slechte boomkwaliteit in relatie tot de plannen of is de projectinvloed zodanig dat duurzaam behoud niet mogelijk is. Ophoging van de bodem heeft een dusdanig negatief effect op deze bomen zodat dit leidt tot vervroegd uitval van deze bomen.

Boom 5 en 33 zijn alleen te behouden door verplanting. Echter leent de boomsoort (Pinus) zich niet voor verplanting. De voorwaarden voor verplanting zullen omvangrijk worden.

Boom 13 is niet te behouden vanwege de slechte conditie door te natte bodemomstandigheden.

Dit zijn 31 bomen waarbij knelpunten geconstateerd zijn. Deze bomen zijn echter, met de juiste randvoorwaarden, toch duurzaam te behouden. De randvoorwaarden zijn opgenomen in hoofdstuk 7. Dit betreft de boomnummers 1, 4, 6 t/m 8, 15 t/m 25, 60, 61, 63, 81 t/m 83, 97 t/m 101, 105 en 165 t/m 167

Deze bomen zijn niet duurzaam te behouden. Het advies is deze bomen te kappen en de achterblijvende stobben te rooien.

Daarnaast is het advies om voor bomen 5 en 33 vanwege de verschijningsvorm te onderzoeken of verplanting mogelijk is, waardoor deze bomen toch wel te behouden zijn. Boom 13 is niet te behouden vanwege de slechte conditie door te natte bodemomstandigheden.
