**Sandvoerde te Zandvoort**  
 Sandoerde Ontwikkeling B.V.  
 inrichtingsplan Model D Nieuw situatie

# Boom Effect Analyse Park Sandevoerde Zand- voort

Projectnaam 24126 BEA Sandevoerde Zandvoort  
Projectlocatie en plaats Vakantiepark Sandevoerde  
Auteur(s) Klaas Jan Veerman  
Versie 1.1  
Datum 8 oktober 2024

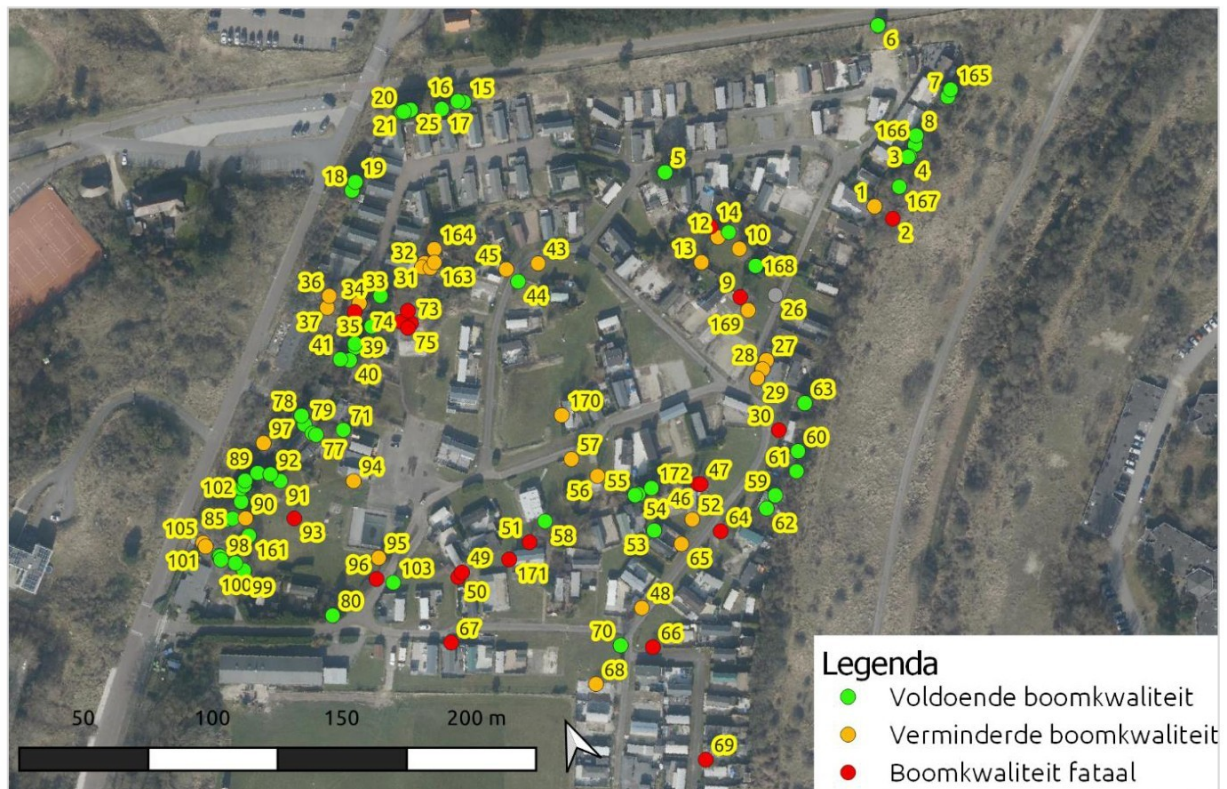
Afb. 6: overzicht boomkwaliteit per boom

Voor 94 bomen geldt dat de boomkwaliteit voldoende is voor duurzame instandhouding. Deze bomen hebben geen bijzondere gebreken en een voldoende toekomstverwachting van tenminste 10 jaar.

Voor 22 bomen geldt dat de boomkwaliteit zodanig is dat deze niet duurzaam te behouden zijn. De toekomstverwachting is 5-10 jaar of minder. Deze bomen hebben ook geen bijzondere boomwaarde of beleidsstatus.

De conclusie boomkwaliteit per boom is overzichtelijk gemaakt in afbeelding 6 en opgenomen in de separaat bijgeleverde bomenlijst.

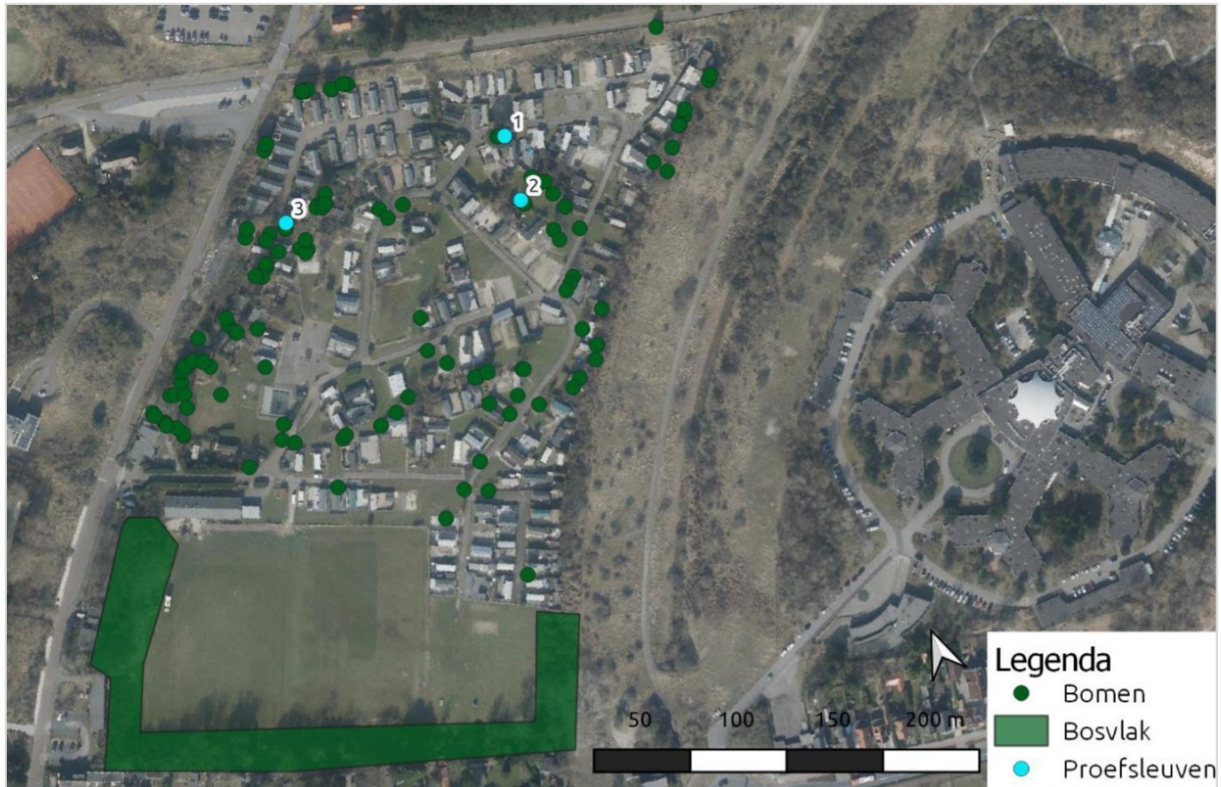
Afb. 8: overzicht bomen en proefsleuven

Vanwege de geconstateerde knelpunten is een groeiplaatsbeoordeling noodzakelijk. De locaties van de groeiplaatsbeoordeling zijn opgenomen in afbeelding 8. De resultaten van de groeiplaatsbeoordeling zijn vanwege de omvang opgenomen als bijlage 4. Op de volgende locaties is de beoordeling uitgevoerd:

- 📍 bij boom 5, 13 en 33 omdat vanwege de boomsoort en de boomgrootte de wens is om deze, indien mogelijk, te behouden. Om hier een uitspraak over te kunnen doen is een groeiplaatsonderzoek uitgevoerd om meer inzicht is te krijgen in de beworteling en bodemsamenstelling.

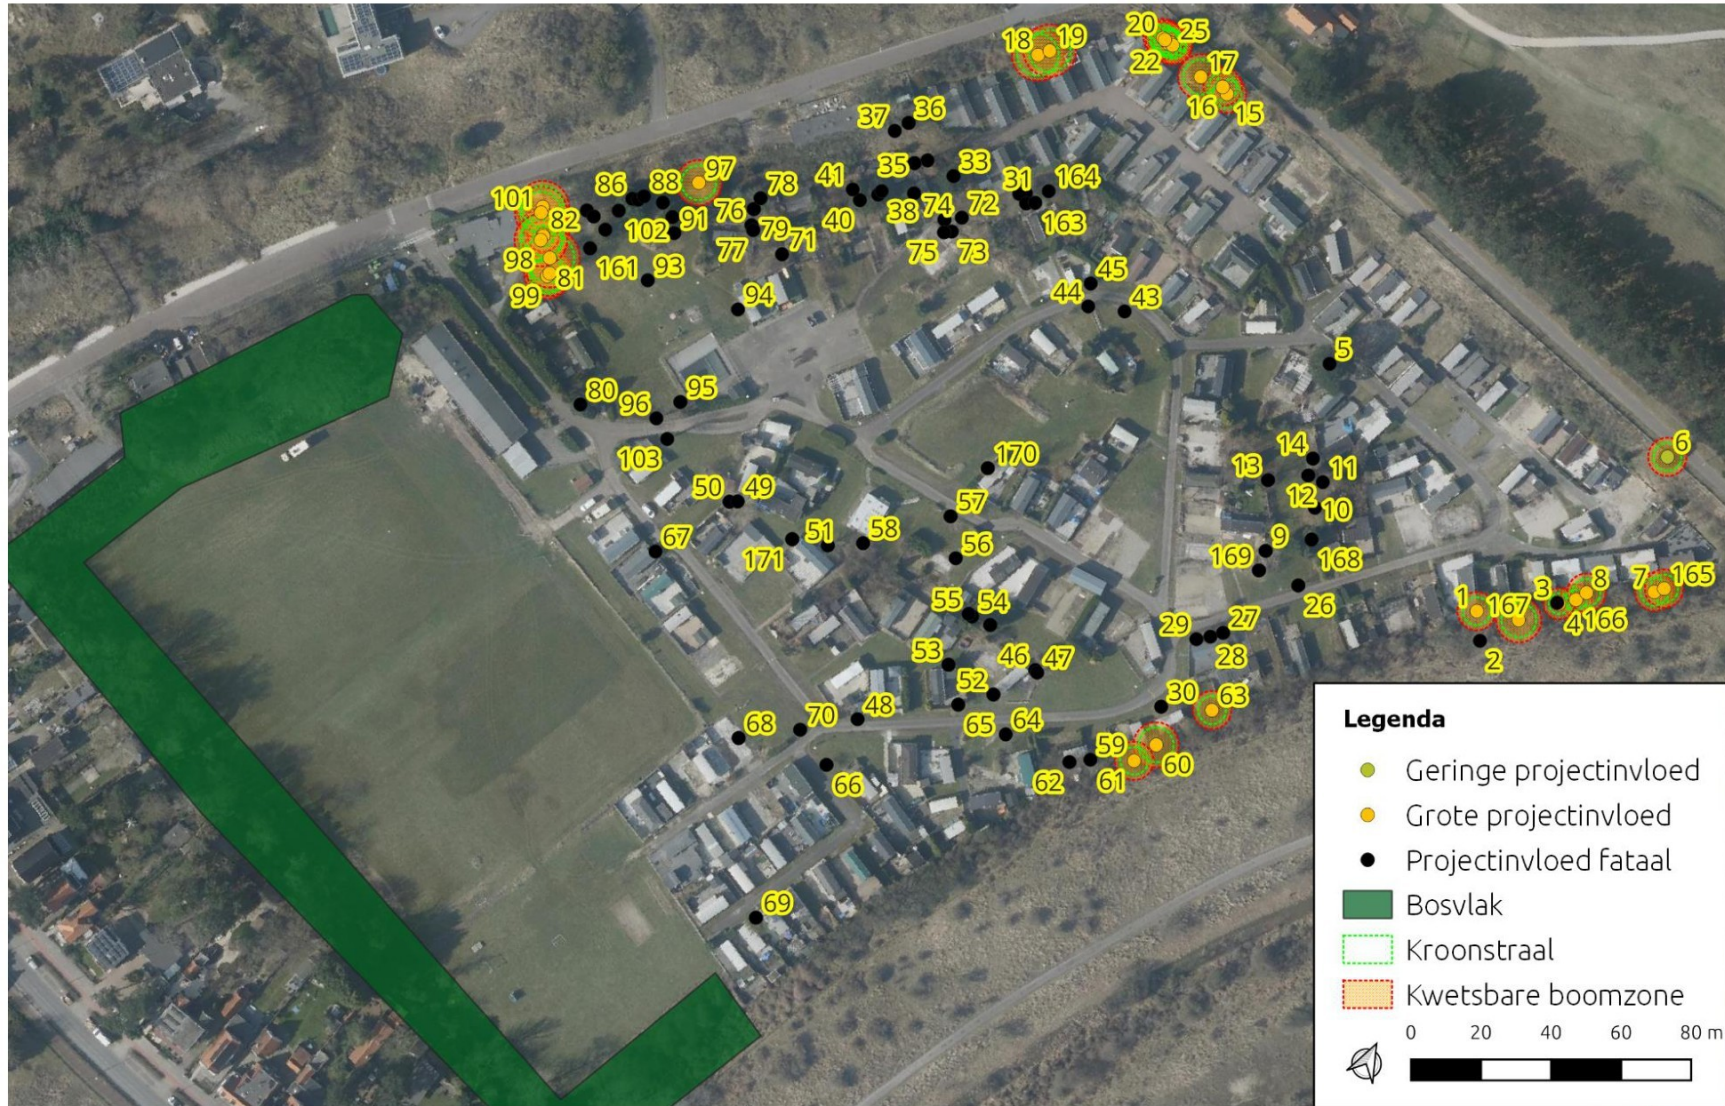
### Bijlage 3. Overzichtskaart conclusie

De bomen zijn onderscheiden in twee categorieën. De conclusie is tevens opgenomen in een overzichtskaart in bijlage 3. Deze categorieën worden in onderstaande paragrafen verder uitgewerkt:

Van de 116 bomen zijn 85 niet duurzaam te behouden binnen de huidige planvorming. Voor deze bomen komt dit door de slechte boomkwaliteit in relatie tot de plannen of is de projectinvloed zodanig dat duurzaam behoud niet mogelijk is. Ophoging van de bodem heeft een dusdanig negatief effect op deze bomen zodat dit leidt tot vervroegd uitval van deze bomen.

Dit zijn 31 bomen waarbij knelpunten geconstateerd zijn. Deze bomen zijn echter, met de juiste randvoorwaarden, toch duurzaam te behouden. De randvoorwaarden zijn opgenomen in hoofdstuk 7. Dit betreft de boomnummers 1, 4, 6 t/m 8, 15 t/m 25, 60, 61, 63, 81 t/m 83, 97 t/m 101, 105 en 165 t/m 167

Deze bomen zijn niet duurzaam te behouden. Het advies is deze bomen te kappen en de achterblijvende stobben te rooien. Dat geldt ook voor de bomen 5, 13 en 33.

Deze bomen zijn alleen te behouden door de randvoorwaarden uit op te volgen. De maatregelen zijn afhankelijk per boom en zijn indien mogelijk gegroepeerd weergegeven.
