**Van:** "[REDACTED]"  
**Verzonden:** maandag 23 januari 2023 08:57  
**Aan:** "Info" <info@odijmond.nl>  
**Onderwerp:** FW: Den IIp [REDACTED] Den IIp (Landsmeer), 2022omg0715, verzoek advies milieu (bodem, stikstof)

# Ingediende aanvraag/melding omgevingsvergunning

Aanvraagnummer	7399003
Aanvraagnaam	Aanvraag sloop nieuwbouw Den Iip  
Uw referentiecode	-
Ingediend op	26-11-2022
Soort procedure	Reguliere procedure
Projectomschrijving	Het bestaande woonhuis te Den Iip   inclusief bijgebouwen wordt gesloopt. Er wordt een nieuw hoofdgebouw met aanbouw aan tuinzijde gerealiseerd.
Opmerking	-
Gefaseerd	Nee
Gerelateerde aanvraag/melding:	7424369
Blokkerende onderdelen weglaten	Nee
Persoonsgegevens openbaar maken	Nee
Kosten openbaar maken	Nee
Bijlagen die later komen	-
Bijlagen n.v.t. of al bekend	-
<b>Bevoegd gezag</b>	
Naam:	Gemeente Landsmeer
Bezoekadres:	Raadhuisstraat 1 1121 XC Landsmeer
Postadres:	Postbus 1 1120 AA Landsmeer
Telefoonnummer:	020-4877111
Faxnummer:	020-4826091
E-mailadres:	omgevingsvergunning@landsmeer.nl
Website:	www.landsmeer.nl
Contactpersoon:	Regisseur omgevingsvergunning
Bereikbaar op:	09.00 tot 12.00

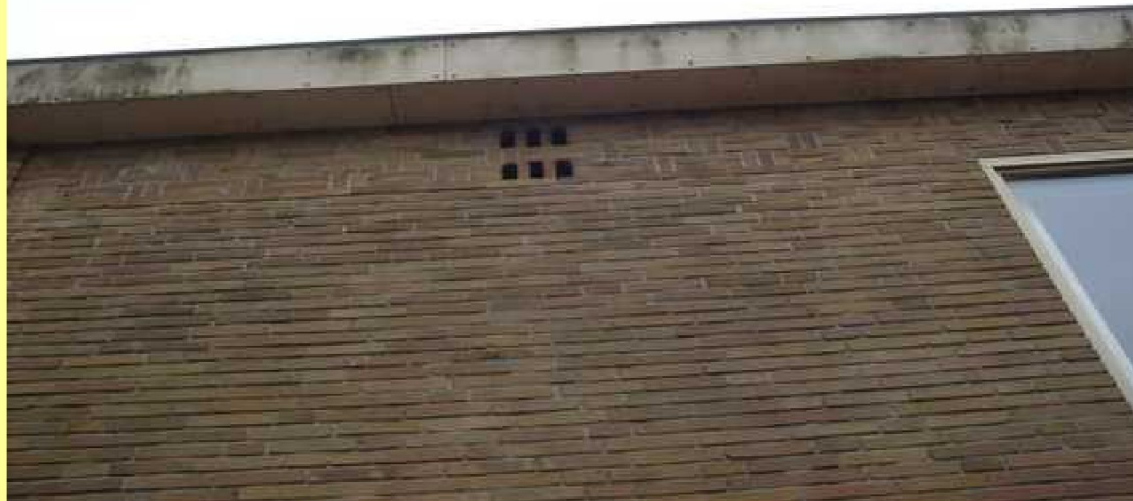
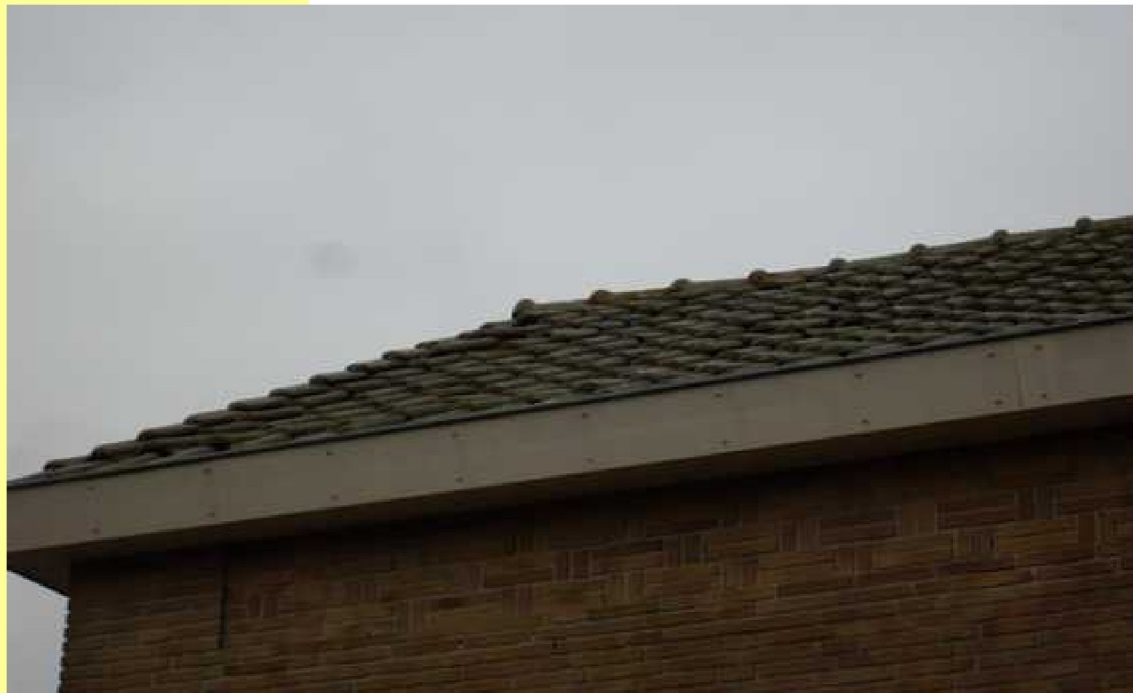
De planlocatie betreft een woning en garage. De woning heeft een schuin pannendak. Het pannendak vertoont op meerdere plaatsen kieren en openingen door scheef liggende en verzakten pannen. De dakranden/goten zijn van kunststof. Deze beschikken niet over zichtbare openingen langs de gevels. De gevels zijn van opgemetseld steen. Deze heeft zes gaten in de noordgevel onder de dakrand. De kozijnen en deurposten zijn van hout. Deze vertonen geen zichtbare openingen.

De openingen in het pannendak en de zes gaten in de noordgevel maakt het mogelijk voor vleermuizen om zich op te houden in de woning. Er zijn geen overige geschikte openingen aangetroffen in de woning. Tijdens onderzoek zijn zowel de zolder als de kelder geïnspecteerd op aanwezigheid van of sporen van vleermuizen. Hierbij zijn enkele keutels aangetroffen van huismuis (*Mus musculus*). Er zijn geen overige sporen van vleermuizen of overige beschermde soorten aangetroffen in de woning tijdens onderzoek. De garage direct aan de woning heeft platte daken, kunststof dakranden, gemetselde gevels en houten kozijnen en deurposten. Deze vertonen geen zichtbare openingen. De garage beschikt niet over zichtbare openingen voor vleermuizen om zich op te houden.

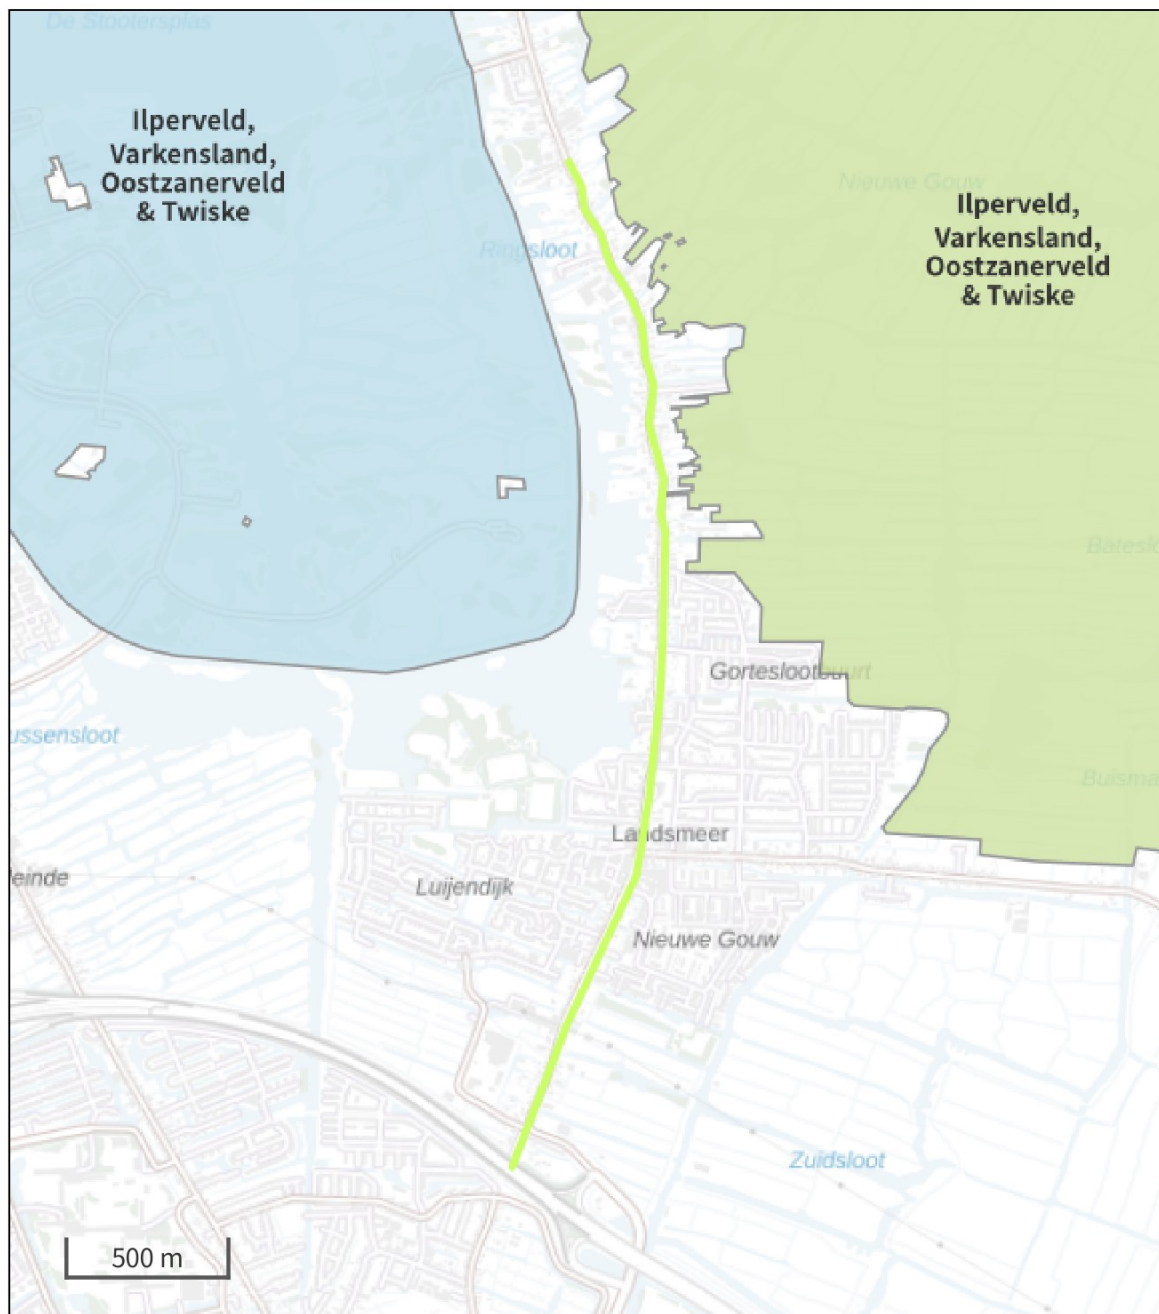
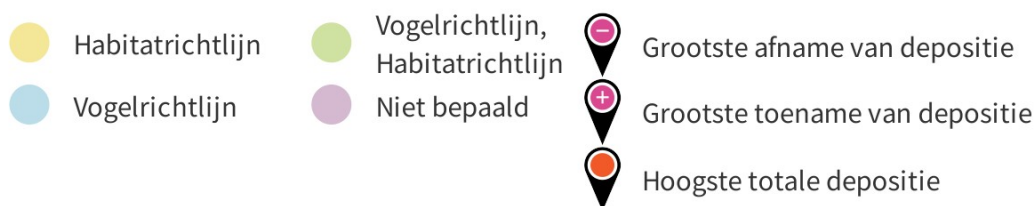
De bronnen op de kaart horen bij de Beoogde situatie.

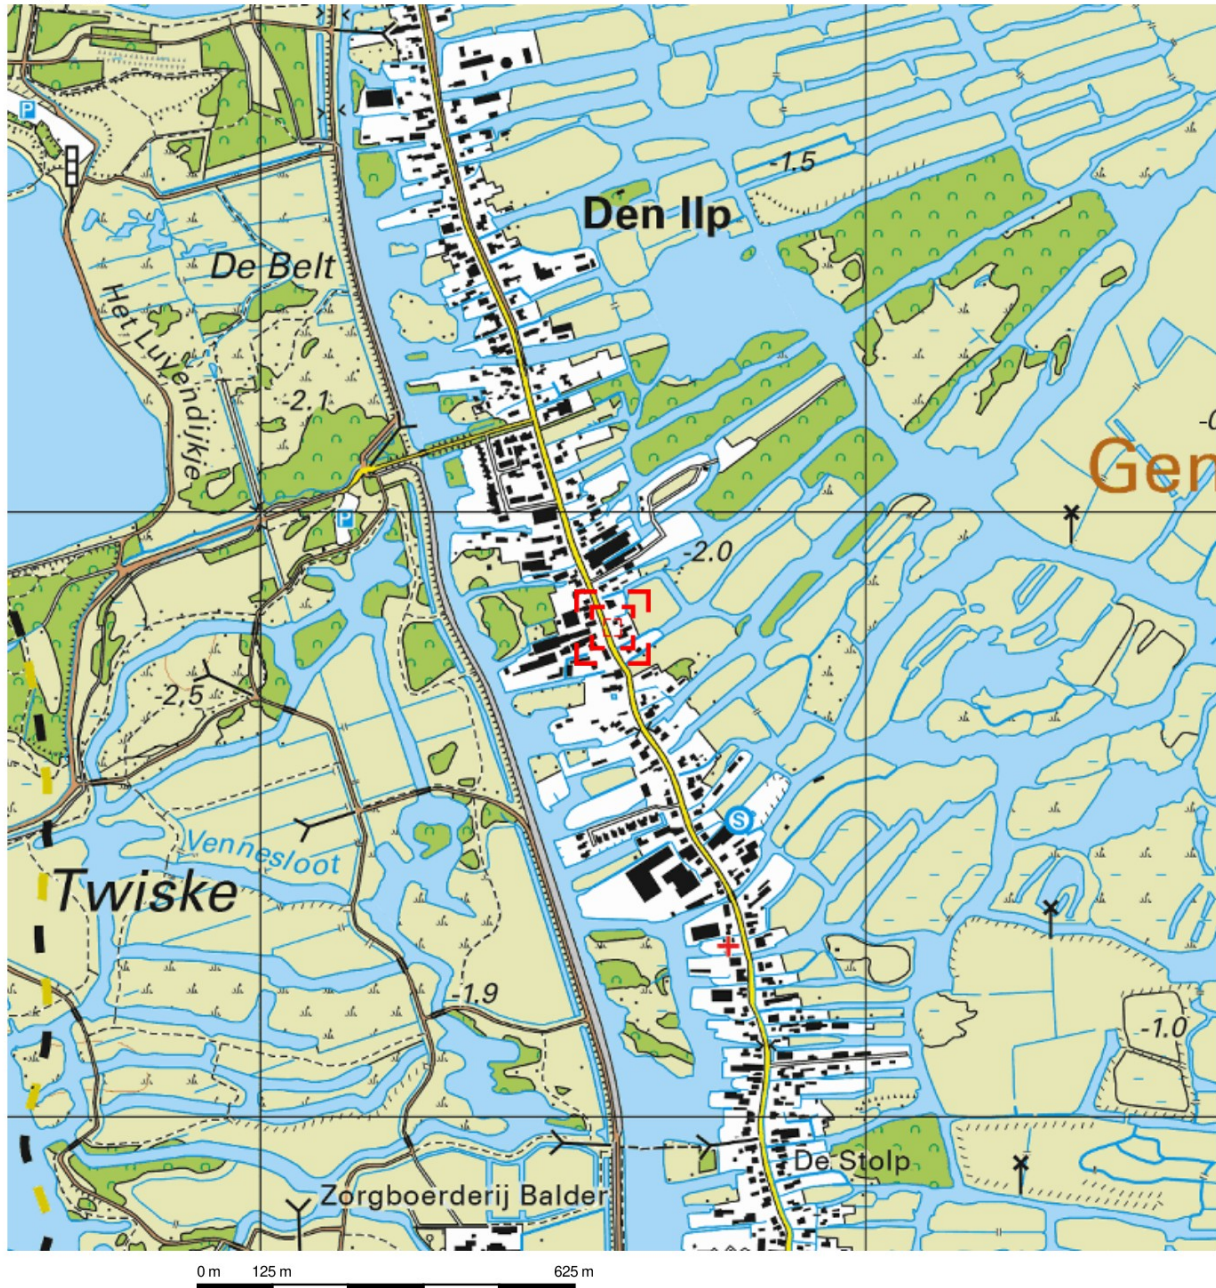
**Figuur 1**  
Ligging onderzoekslocatie

Deze kaart is noordgericht.

Schaal 1: 12500
