## RAPPORTAGE EINDBEOORDELING

**Type onderzoek** Eindbeoordeling na asbestverwijdering conform NEN 2990 bestaande uit: visuele inspectie in een containmentsituatie en luchtmeting middels fasecontrastmicroscopie.

**Omschrijving onderzoekslocatie** Het betreft de keuken gelegen tussen de badkamer en de galerij en ca 1m2 van de aangrenzende hal op de 4e etage.  
Zie schets voor info.

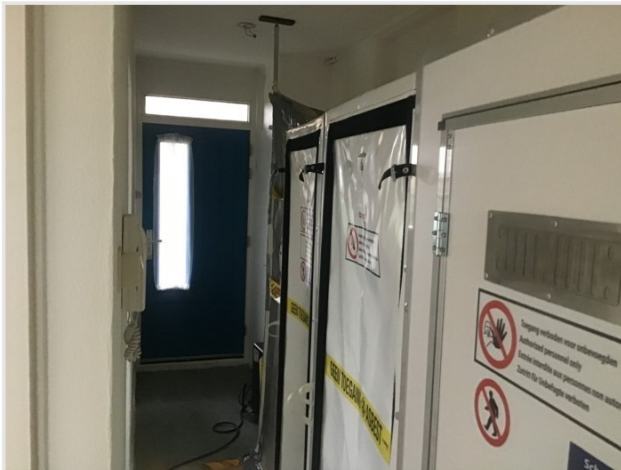
### Segment 1 Foto 2

De 3traps decosluis staat opgesteld in de hal en is aangesloten op het containment.

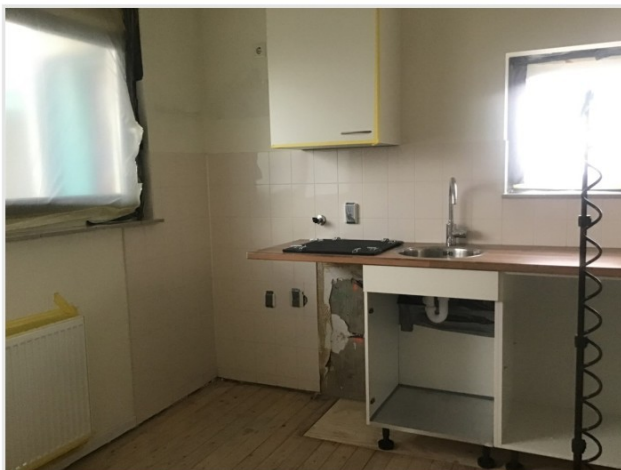
### Segment 1 Foto 3

Overzicht keuken. De raamkozijnen zijn afgeschermd middels folie en tape. Inspectie achter afgeplakte/ afgeschermd delen is niet mogelijk.

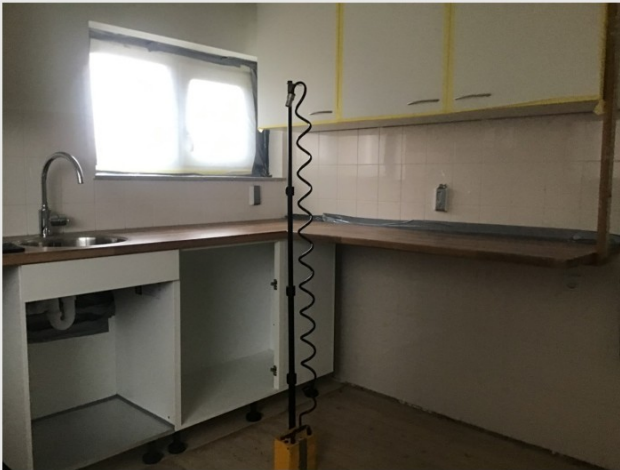
**Segment 1** Foto 4

Er is een gedeelte van de keuken verwijderd ten behoeve van de sanering. De keukenkastjes zijn afgeplakt. Inspectie in keukenkastjes en achter afgeplakte delen is niet mogelijk.

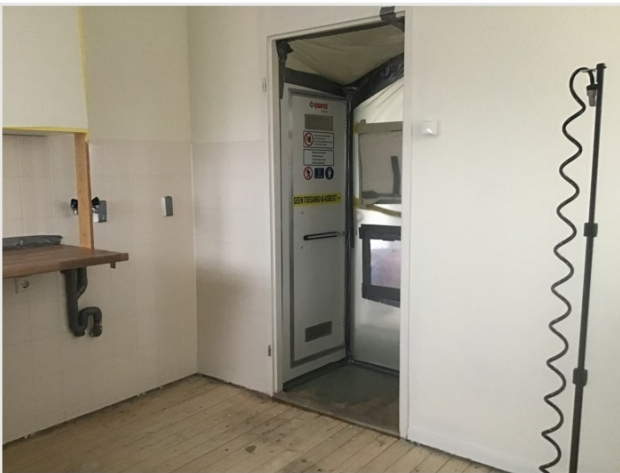
**Segment 1** Foto 5

Overzicht keuken met zicht op de vuile ruimte en de 1m2 hal welke voor het containment en de ODM gebruikt wordt.

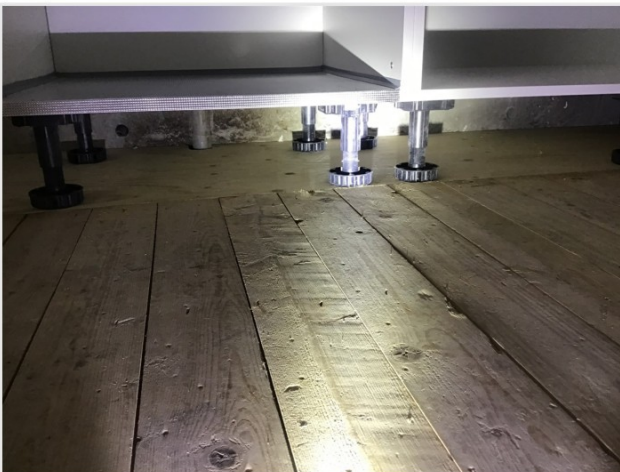
**Segment 1** Foto 6

De plint van de keuken is verwijderd ten behoeve van de sanering en inspectie.

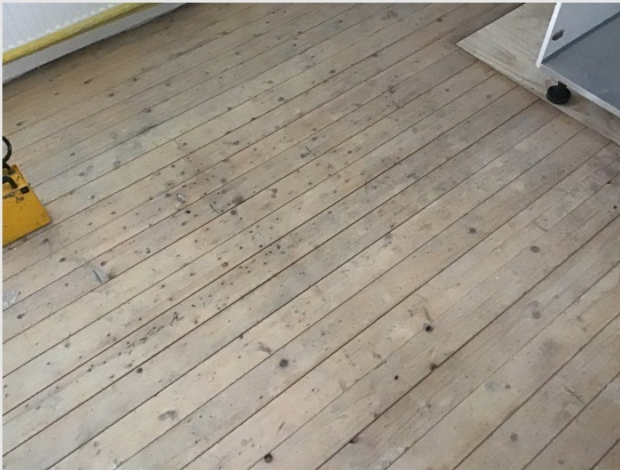
**Segment 1** Foto 7

De vloer van de keuken. Na sanering van het vinylzeil inclusief onderlaag blijft er een houten vloer over met gaten, kieren en naden. Inspectie van gaten, kieren en naden is beperkt.

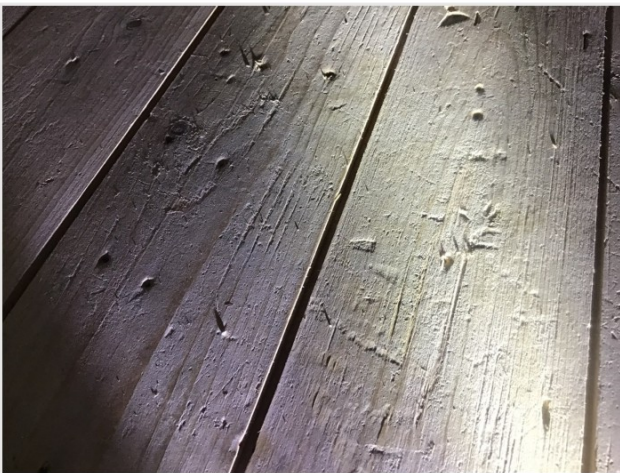
**Segment 1** Foto 8

Detail foto van de vloer. Na sanering van het vinylzeil inclusief onderlaag blijft er een houten vloer over met gaten, kieren en naden. Inspectie van gaten, kieren en naden is beperkt.

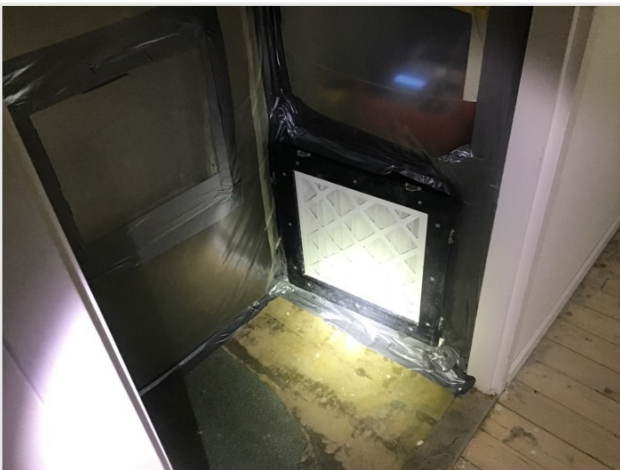
**Segment 1** Foto 9

De ODM is voorzien van een visueel schoon filter en aangesloten op de hal.

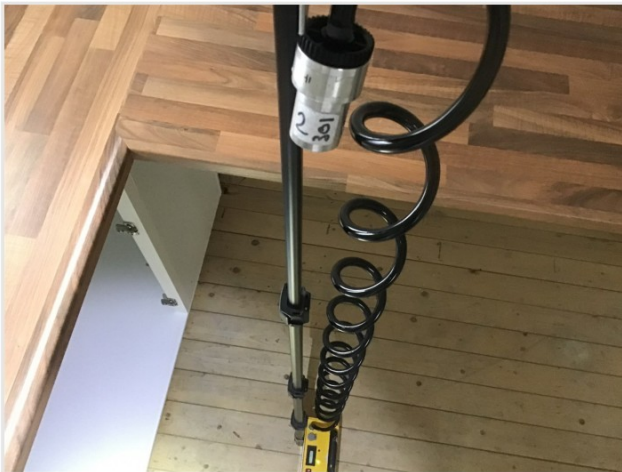
**Segment 1** Foto 10

Pomp1/ pompkop 301

Plaatsing van de pompen conform NEN 2990-2012 is door de beperkte ruimte niet mogelijk.

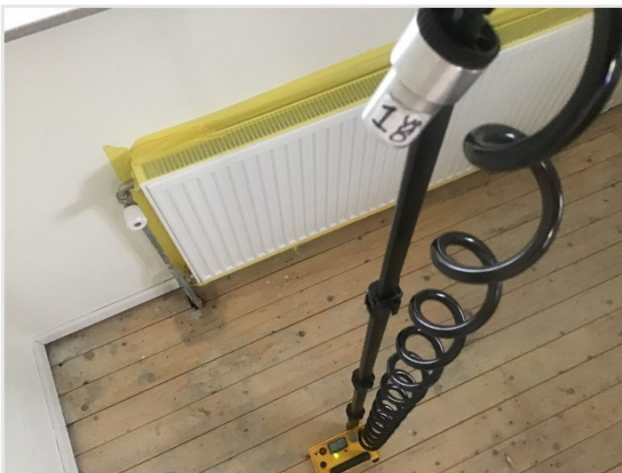
**Segment 1** Foto 11

Pomp2/ pompkop 350.

Plaatsing van de pompen conform NEN 2990-2012 is door de beperkte ruimte niet mogelijk.

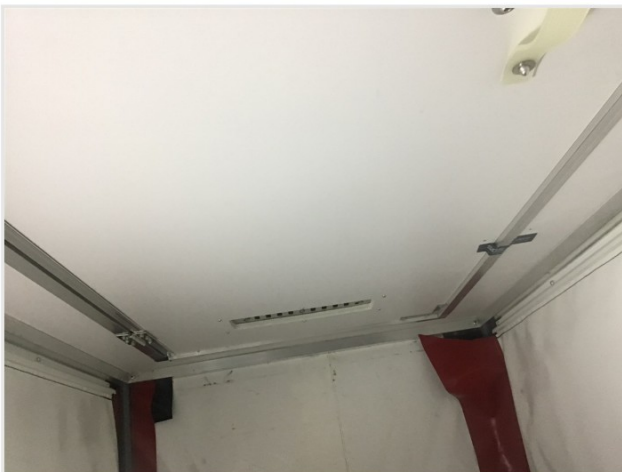
**Segment 1** Foto 12

De vuile ruimte van de decosluis is visueel geïnspecteerd en in orde bevonden en tijdens de luchtmeting is toegang tot het containment verzegeld.

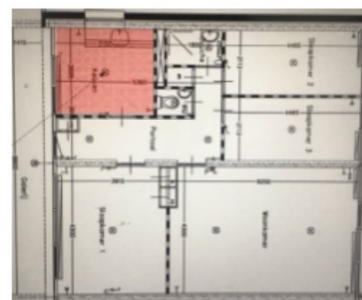
### Situatieschets 1

Overzicht woning  
 Bron I vinylzeil inclusief onderlaag  
 Hoogte ca 2,6m  
 J
