CV23015ABO-BRF (v1.0)

15-03-2023

Briefrapportage aanvullend bodemonderzoek en verkennend asbest in bodemonderzoek
[REDACTED] J te Den Ijp

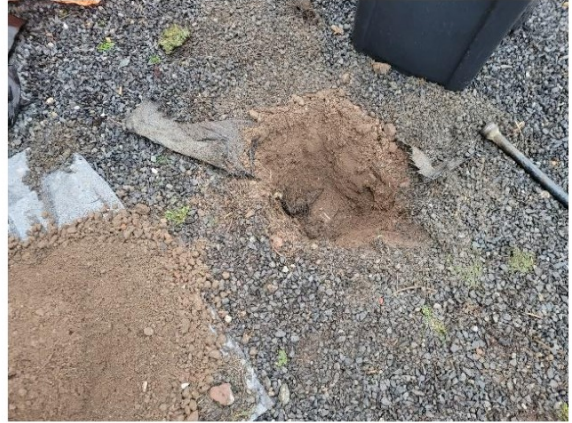
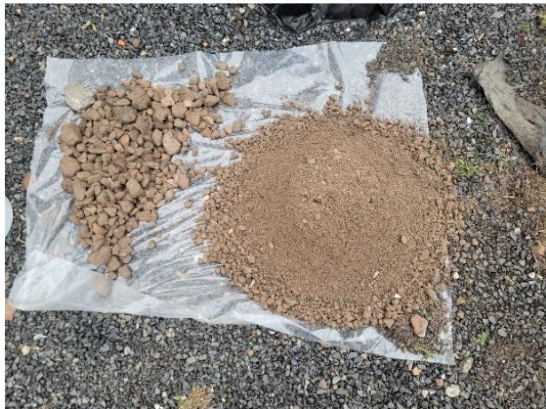
Op basis van de visuele inspectie is in inspectiegat (G03) puin aangetroffen. In het inspectiegat zijn geen asbestverdachte materialen waargenomen. In inspectiegaten G01 t/m G03 is volledig metselwerkgranulaat aangetroffen.

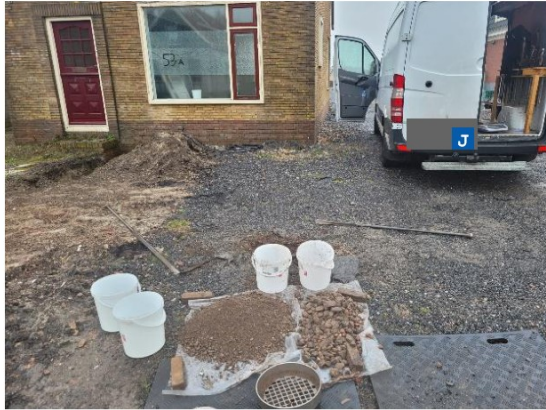
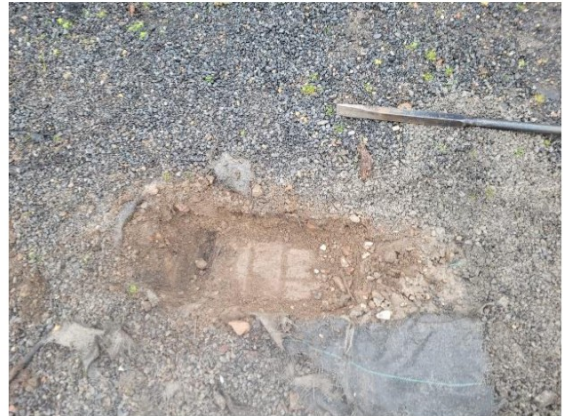
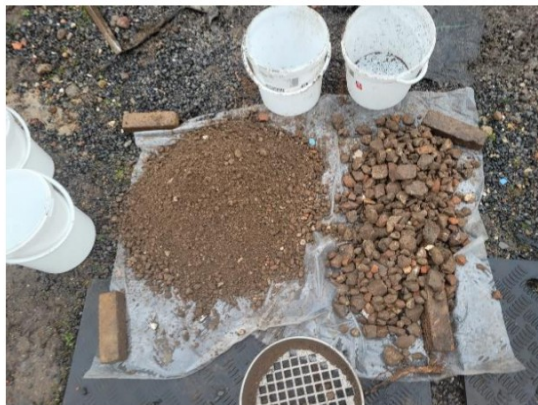
Zintuiglijk is in de grond een zwakke bijmenging (inspectiegat G03) met puin aangetroffen. Er zijn geen asbestverdachte materialen aangetroffen.

Ter plaatse van inspectiegat G03 (20-60 cm-mv) is analytisch geen asbestgehalte aangetoond. Geconcludeerd wordt dat de asbestconcentratie in de bodem de tussenwaarde (>50 mg/kg ds. gewogen asbest) niet overschrijdt. Er is geen sprake van een geval van bodemverontreiniging met asbest.
