Project	: Mariaschool Koninginneweg 1 Zandvoort		
Opdrachtgever	: Pré Wonen - Velsbroek		
Onderwerp	: Constructie overzicht - constructie zoldervloer - principe gevellaten		
Fase	: Bouwaanvraag		
Status	: Ter Controle		
Projectleider		Schaal	: 1:50/1:20
Datum	: 14-10-2024	Datum gewijzigd	: - (-)
		Projectnummer	: 24-087
		Tekeningnummer	: T-Ba-02

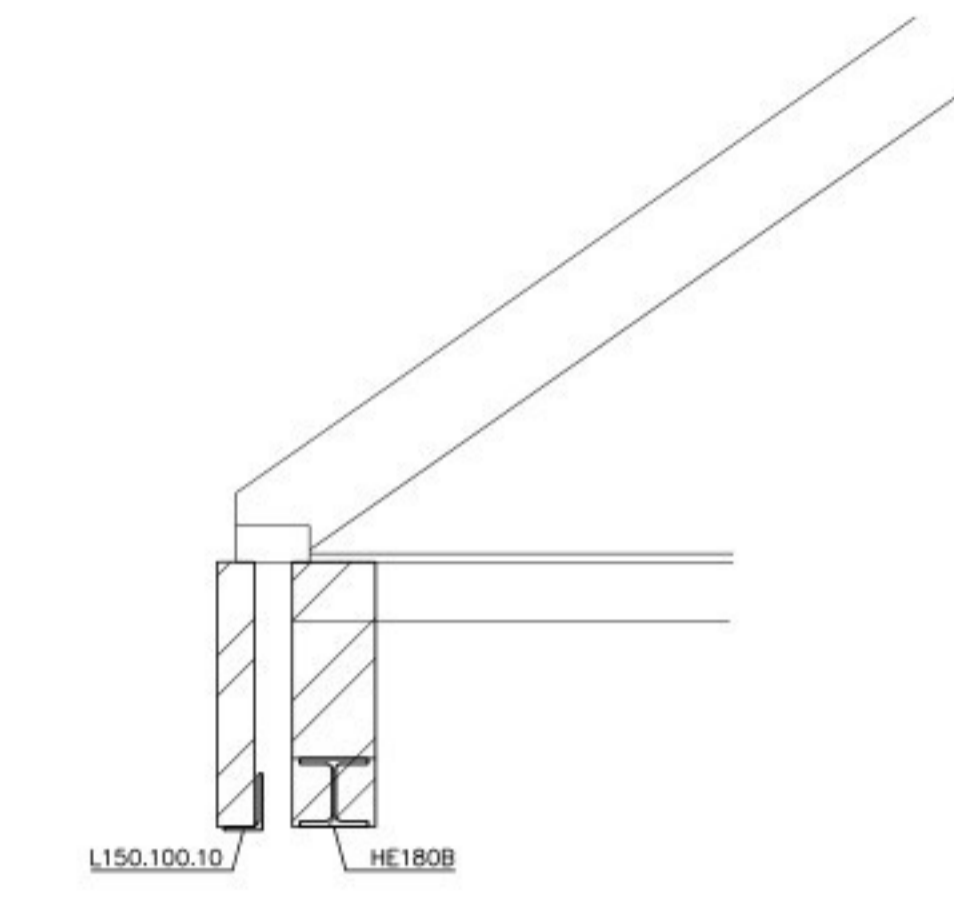
detail lateien

Opmerking.
De staat van bestaande lateien in het werk beoordelen;
Indien lateien vervangen dienen te worden dan geldt bovenstaande als indicatie;

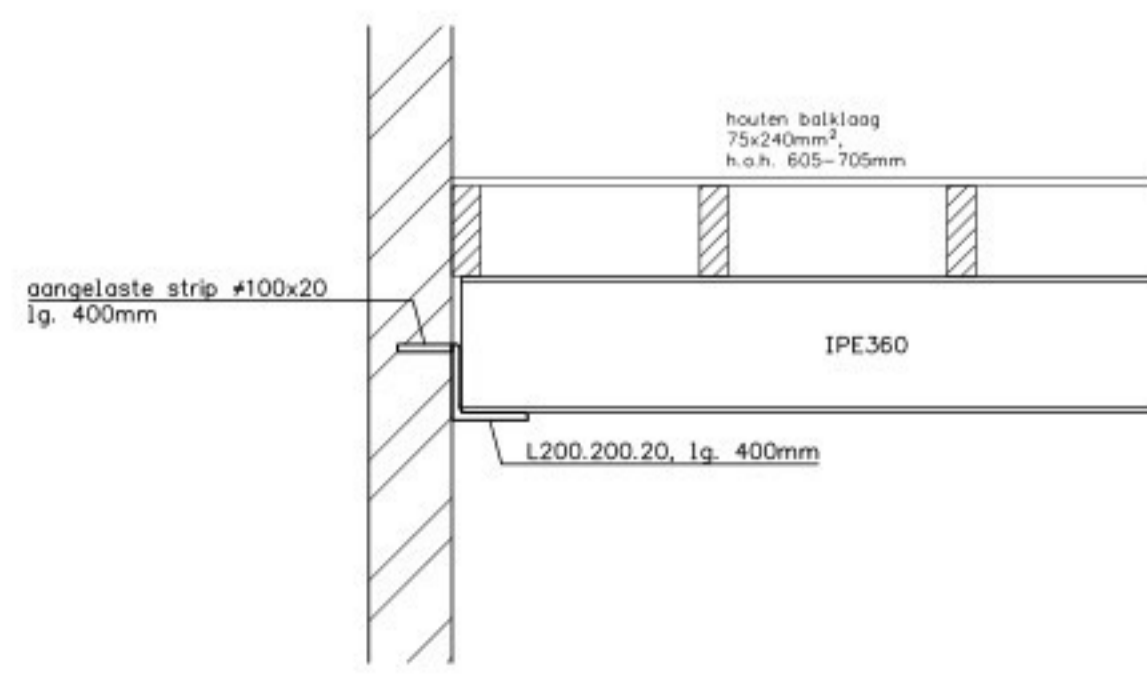
detail oplegging bouwmuur

Opmerking.
De staalconstructie dient onder spanning te worden aangebracht ten behoeve van reductie doorbuiging!
