KLEURHISTORISCH ONDERZOEK

INVENTARISATIE VAN DE HISTORISCHE KLEUREN VAN DE MARIASCHOOL IN ZANDVOORT

MAART-APRIL 2025

Object: de voormalige Mariaschool in Zandvoort
Koninginneweg 1, 2042 NJ Zandvoort
Type onderzoek: kleurhistorische inventarisatie en verkenning
Onderzoek in situ: 11, 12 en 13 maart 2025
Verfmonsteronderzoek: 8 april 2025
Datum rapportage: 18 april 2025
Versie: 1.0

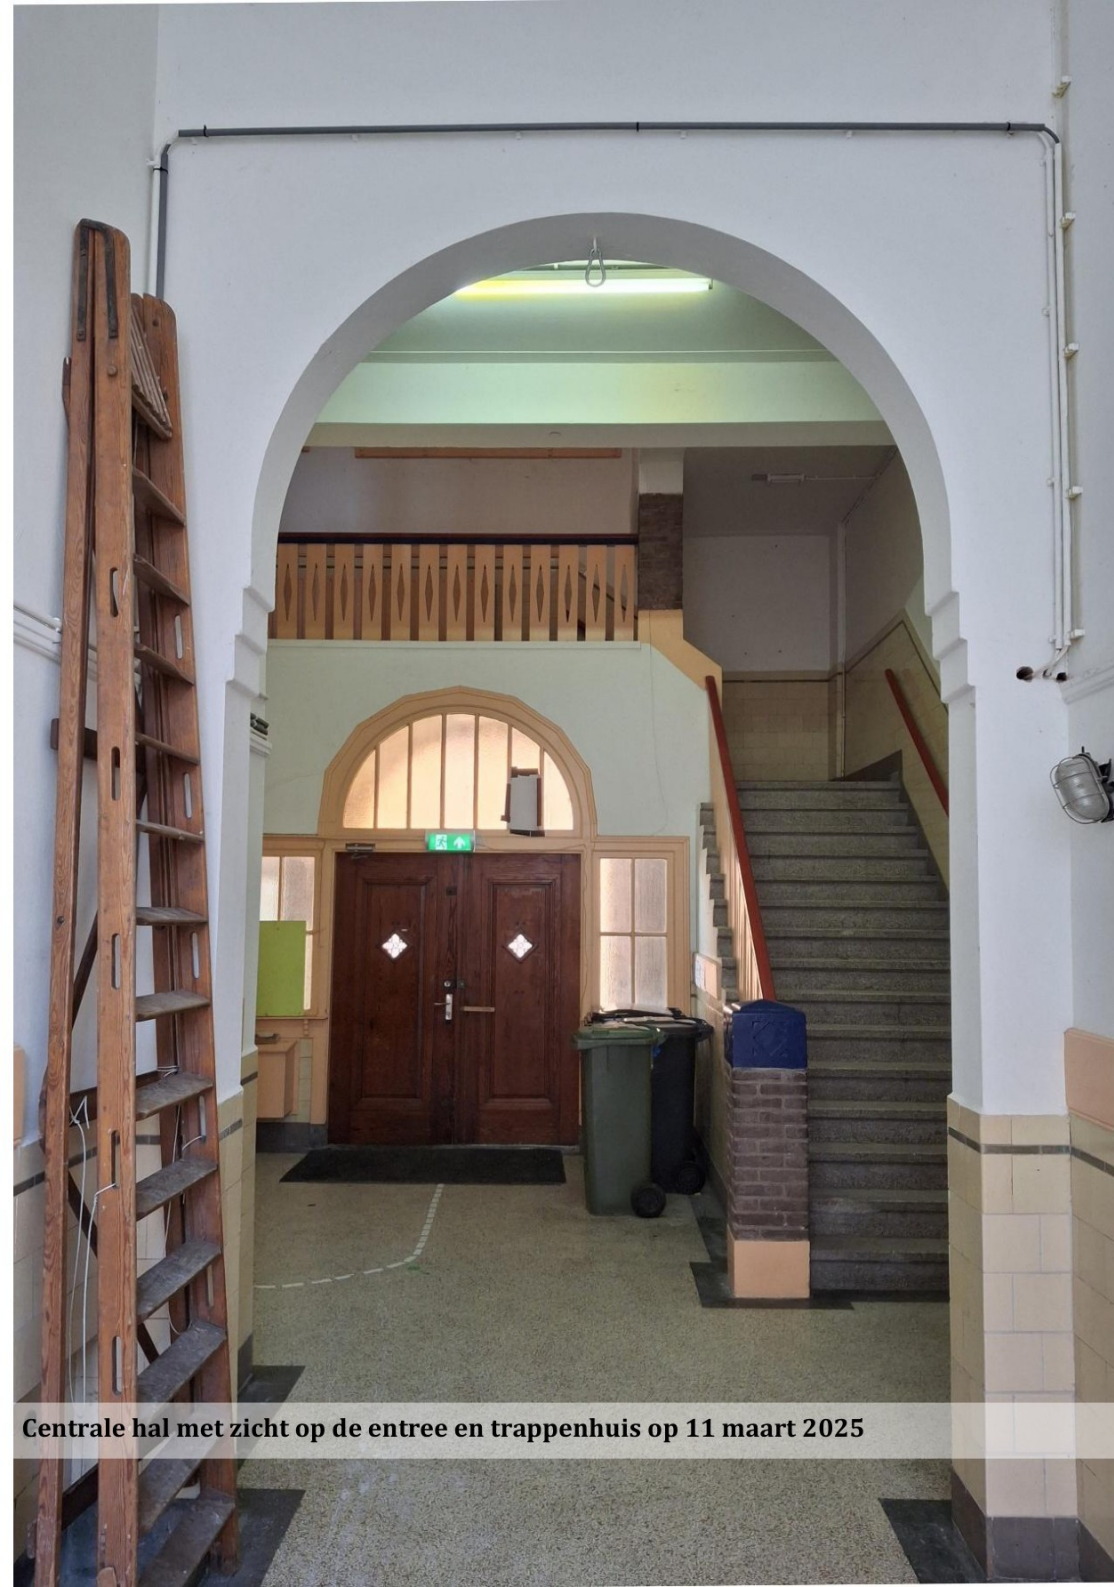
Centrale hal met zicht op de entree en trappenhuis op 11 maart 2025

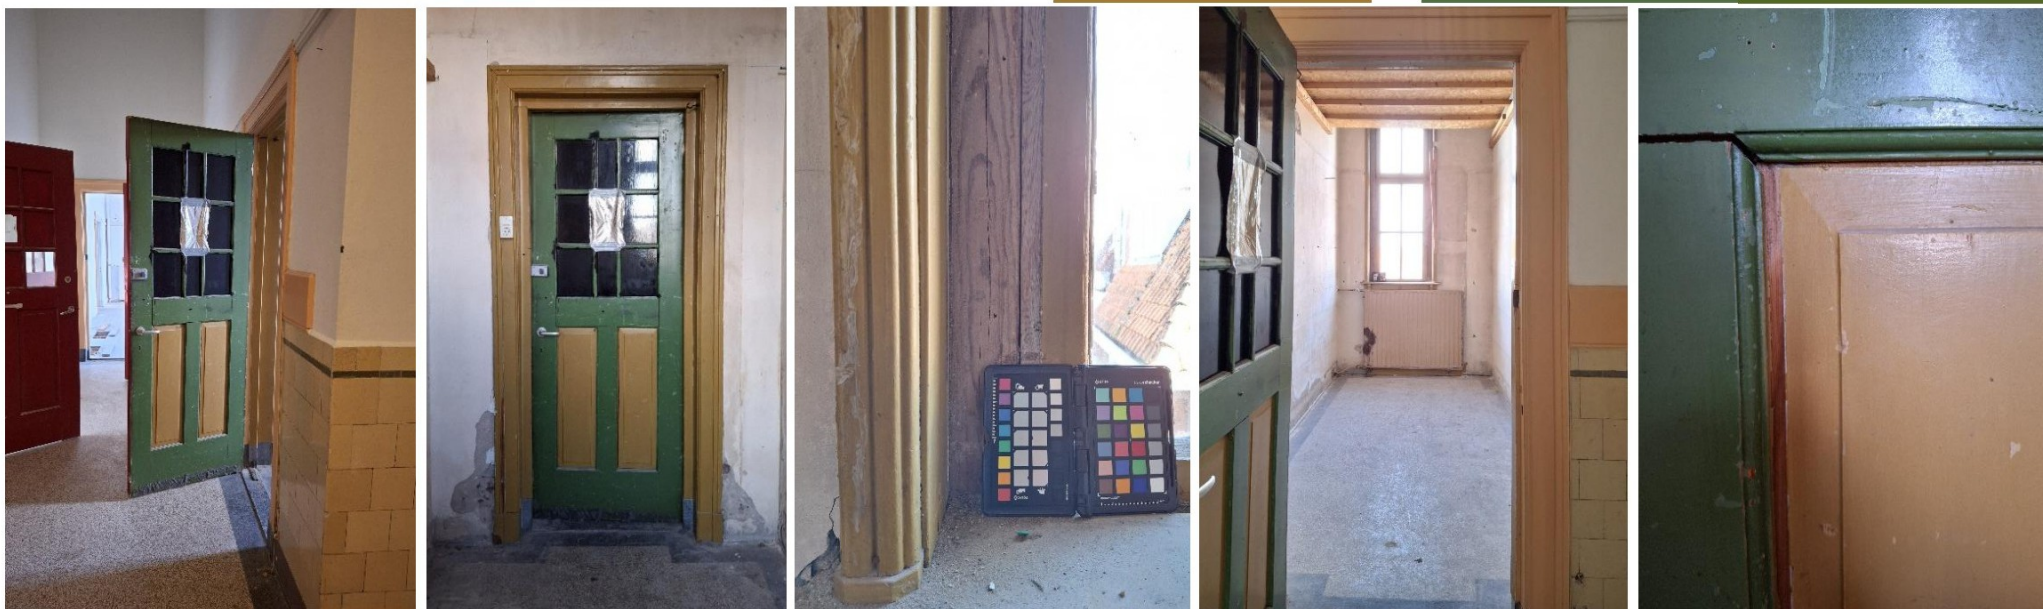
De belangrijkste vondst in dit gehele kleuronderzoek was dat in één ruimte op de eerste verdieping nog de allereerste op de deur, deurkozijn en ramen volledig in het zicht is. Het onderzoek was gestart op de begane grond, en de kleuren die daar in elke onderzoeklocatie als oudste kleurafwerking werd teruggevonden, bleken vervolgens op de deur en venster in ruimte 15, de voormalige bibliotheek, nog in het zicht te zijn en nooit overschilderd. De deurkozijnen en de vensters (zowel kozijn als raamhout) waren beschilderd in een donkere okergele kleur. Voor de deuren is een heldere groen gebruikt, maar de panelen in de deur zijn ook okergeel. Ook de plint onder het raam is in deze kamer heeft nog de originele

Deur, venster en plint in ruimte 15 in de originele kleuren

kleur en is donker okergeel.

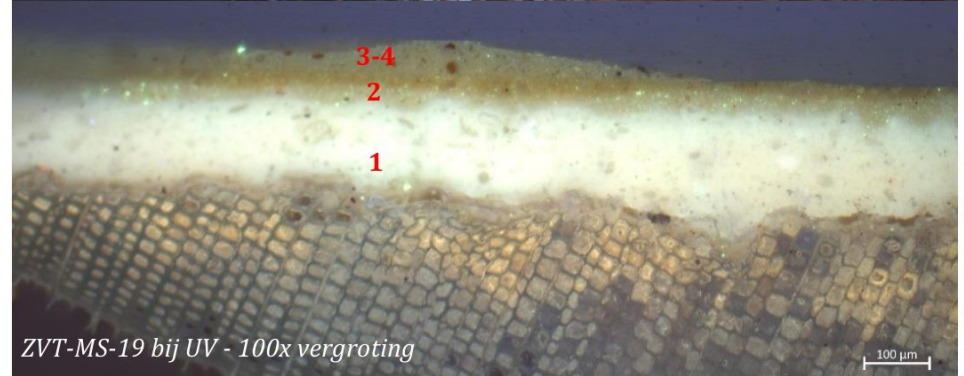
Onderzoeklocaties **ZVT-MS-18, -19, en -20** zijn verfmonsters die genomen zijn van deze nooit overschilderde originele afwerkingen, zie volgende pagina. Met deze doorsnedes kunnen andere verfdwarsdoorsnedes vergeleken worden. In de okergele kleur op vensters en deurkozijnen is opgebouwd uit een witte plamuurlaag (1), een lichtgele grondering (2) en een gele grondering (3) en een donkerdere gele afwerklaag (4). De groene kleur op de muur is opgebouwd uit een witte plamuurlaag (1), een lichtgele gronderingslaag (2), een lichtgroene gronderingslaag (3) en ten slotte een donkerdere groene afwerklaag (4).

ZVT-MS-19 bij gepolariseerd licht - 100x vergroting

ZVT-MS-19 bij UV - 100x vergroting

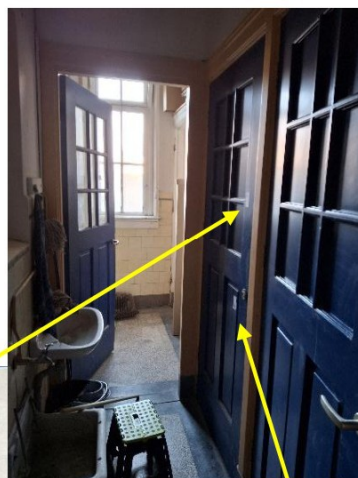
Monster van de deur bij onderzoeklocatie ZVT-MS-07.

Als oudste kleur is de groene afwerking te herkennen (Fase I).

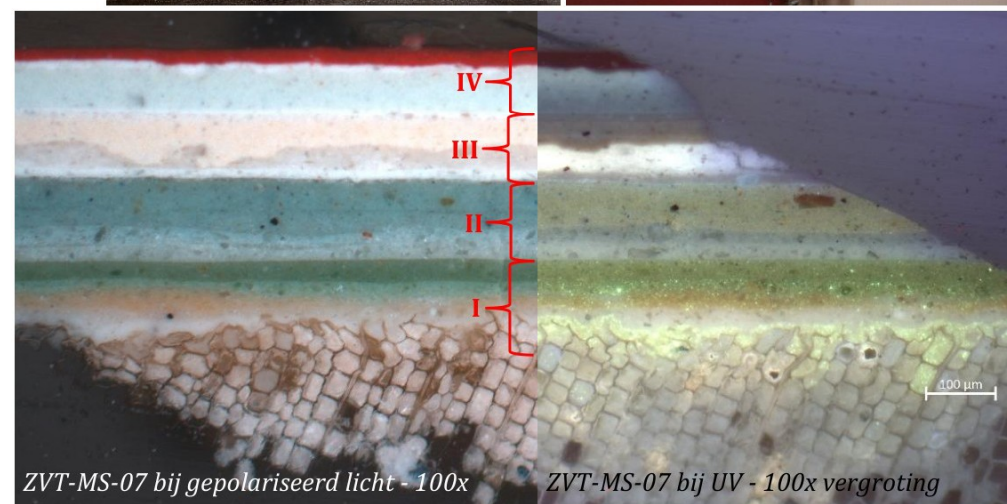
Fase II is de groenblauwe kleur die in alle stratigrafieën is aangetroffen. Ook deze afwerking bevat zinkwit en zou nog vóór ca 1950 kunnen zijn aangebracht.

Fase III is een lichtgele of crème-witte kleur. De huidige moderne rode afwerking is bovenop in de doorsnede te zien. Deze laatste twee afwerkingen zijn aangebracht in een moderne synthetische verfsoort.

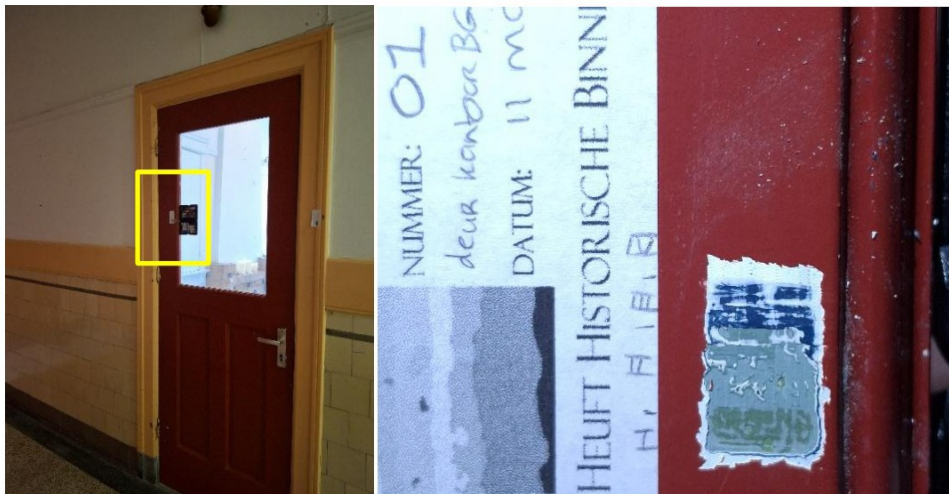
ZVT-MS-01.
BG, deur naar kantoor gangzijde

Als tweede kleurfase op de deuren werd een grijzige blauwgroene kleur gevonden. De derde fase is op de meeste deuren een zachtgele kleur. De deur naar het kantoor is in deze fase donkerblauw geweest. De vierde fase de huidige blauwe of rode afwerking.

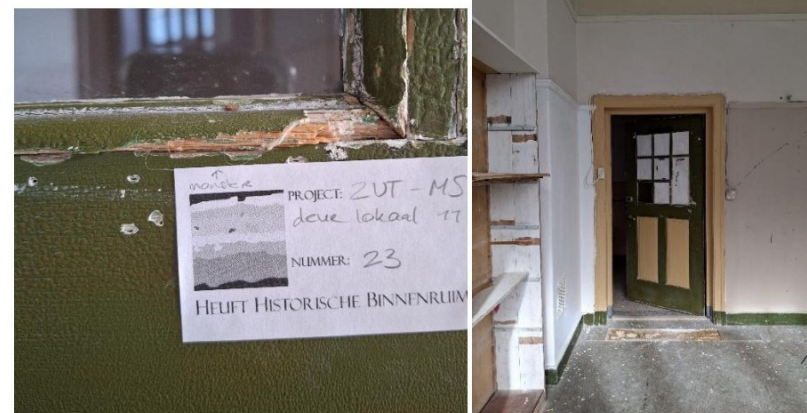
Opvallend waren bijvoorbeeld de gebruikte kleuren in lokaal 11 (ZVT-MS-23), die sterk leken op de originele kleuren groen en geel, maar dan in een iets afgezwakte variant.

De deur is momenteel geschilderd in een olijfgroen, gecombineerd met een zachtere tint geel. Dit is echter de tweede kleurfase. De oudste kleur is dezelfde combinatie van donker okergeel en heldergroen als op alle andere deuren aan zowel gangzijde als lokaalzijde.

ZVT-MS-23
Deur in lokaal 12
De nu zichtbare uitmonstering van olijfgroen en zachtgeel is de tweede fase op de deur. Fase I is hetzelfde als op alle andere deuren.

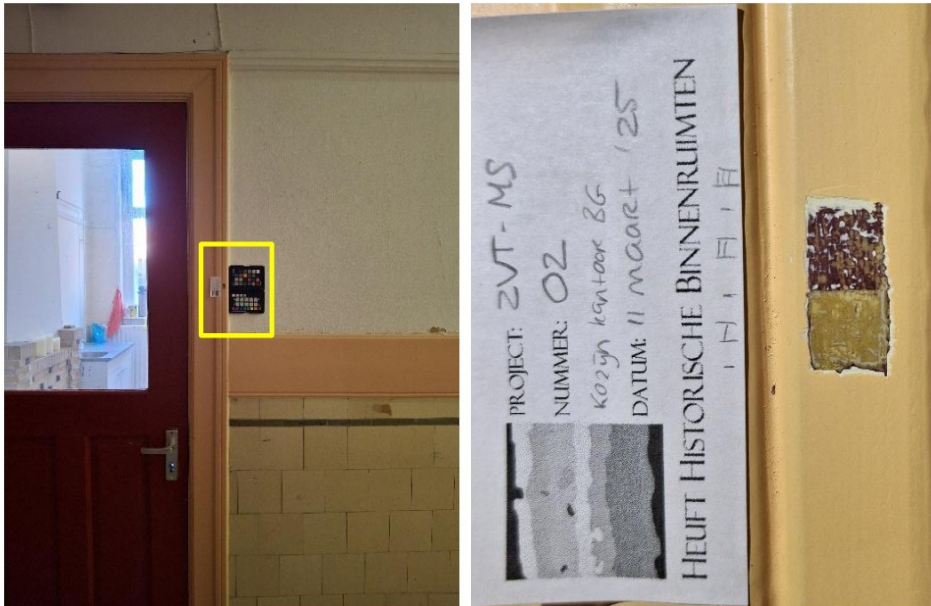
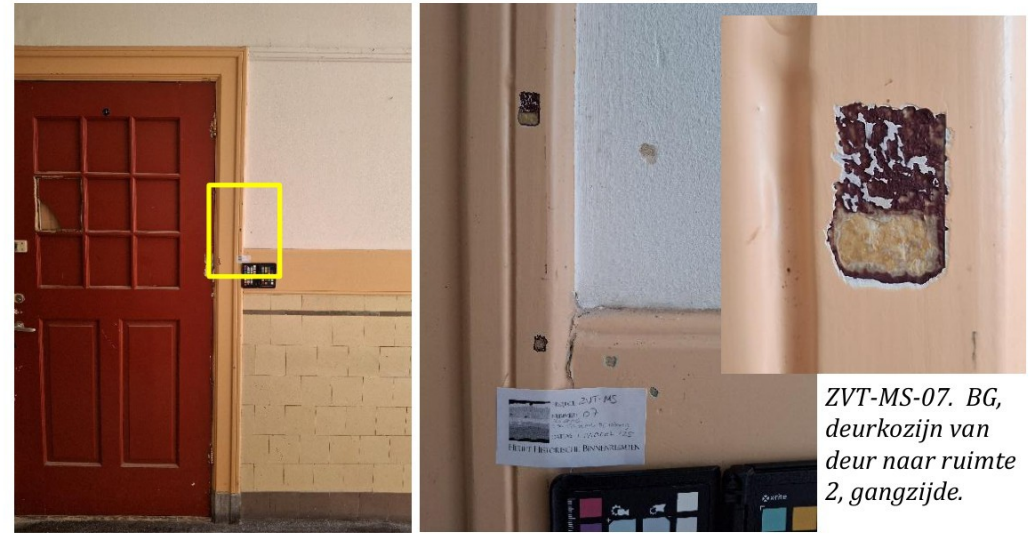
ZVT-MS-02. BG, deurkozijn van deur naar kantoor, gangzijde

Op alle deurkozijnen werd als oudste kleur een donkere okergeel gevonden (Fase I). De tweede kleur op de kozijnen is een sterk glanzende donker paarsrode afwerking geweest op een grijze grondering (Fase II). De huidige lichtgele kleur is de derde kleurfase op de deurkozijnen.

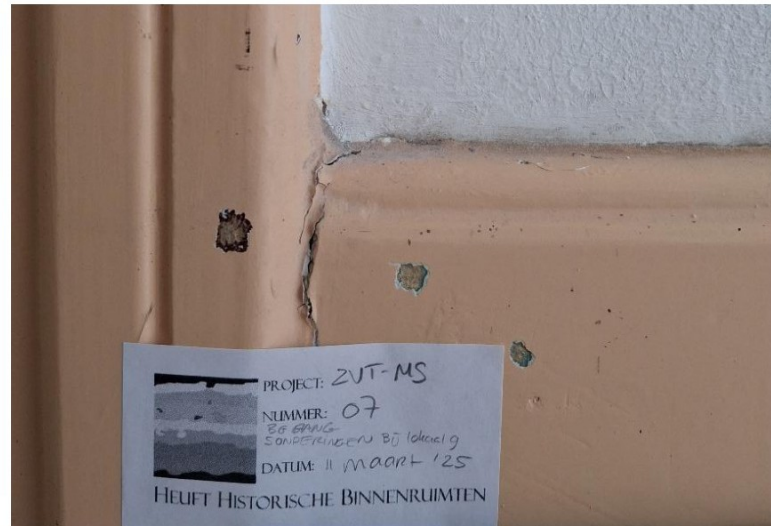
Op de wanden in de gangen is een horizontale plank bevestigd boven de betegelde lambrisering. Vermoedelijk waren hier kapstokhaken op bevestigd. De houten planken volgen in de originele afwerking de deurkozijnen. De oudste kleur is donker okergeel.

De tweede kleurfase komt echter overeen met de tweede kleurfase op de deuren, namelijk blauwgroen. De huidige gele kleur is de derde fase.

ZVT-MS-03.
BG, Kapstokplank
naast de deur naar
het kantoor.

ZVT-MS-07
BG, kapstokplank
naast de deur naar
ruimte 2

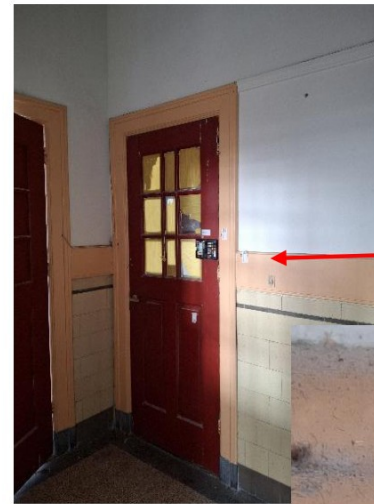
ZVT-MS-27.
1V, kapstokplank tussen
ruimtes 14 en 15.

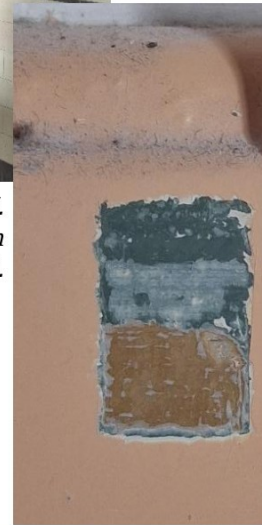
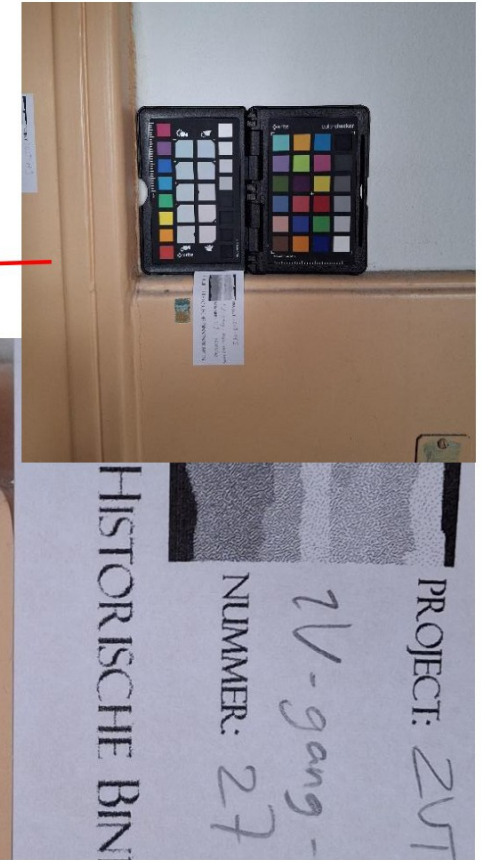
ZVT-MS-27 bij gepolariseerd licht - 100x

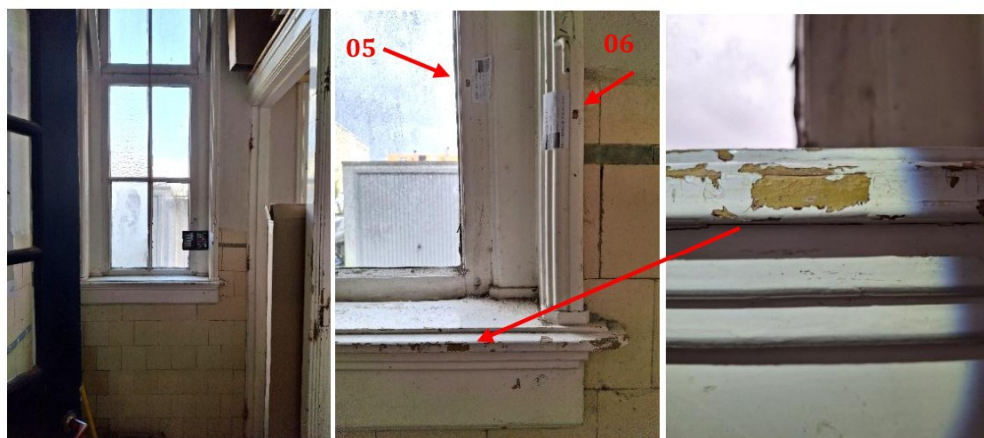
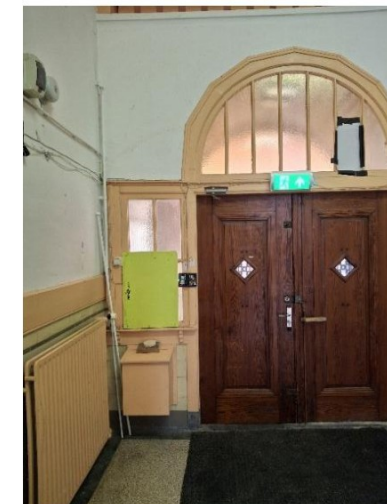
ZVT-MS-12 en -13 op raamhout en kozijn links van de entree

Ook op de stukken lijsten en kozijnen rond de vensters van het glas-in-lood hebben allen als oudste kleur okergeel.

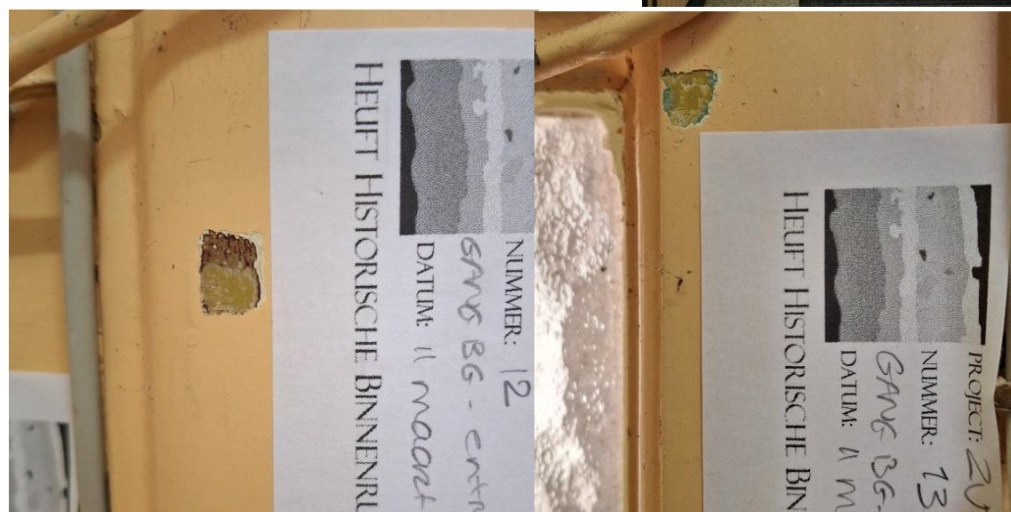
De meeste vensters bevinden zich in de ruimtes. Maar op de begane grond konden alleen de ramen in het voormalige kantoortje worden onderzocht (**ZVT-MS-11**). Hier is ook de oudste kleur de donkere okergeel als elders, maar het heeft in latere fasen afwijkende kleuren gehad, namelijk lichtgeel, lichtgroen, grijs en nu wit.

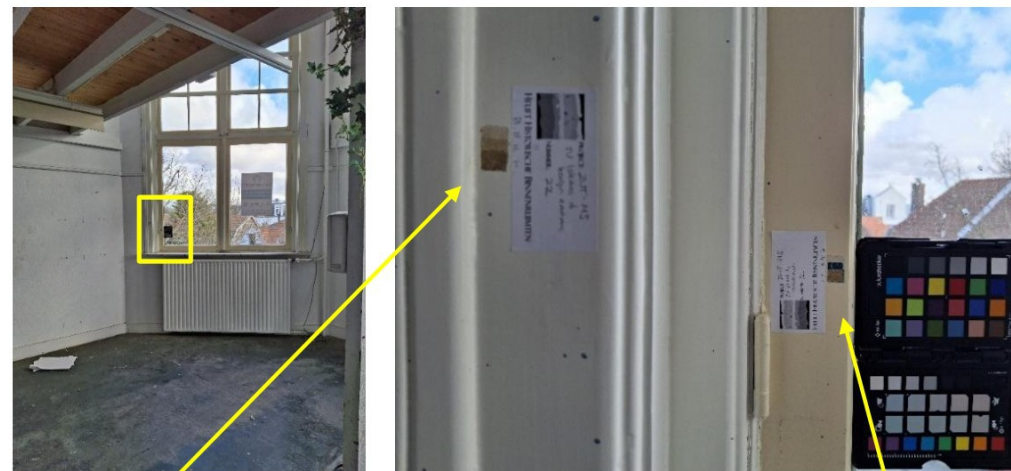
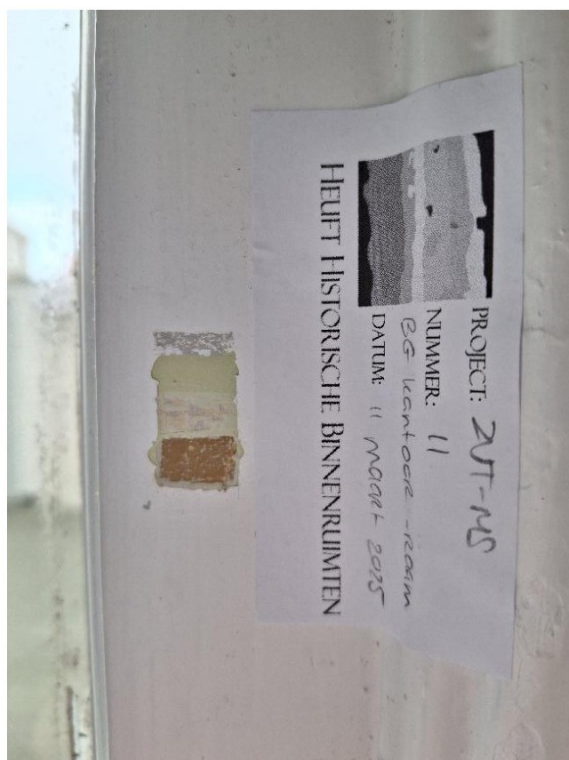
ZVT-MS-11. BG, venster in het voormalige kantoortje op de begane grond. De oudste kleur is dezelfde donker okergeel als elders. Maar de kamer heeft wel andere kleuren gehad in alle opvolgende kleurfasen.

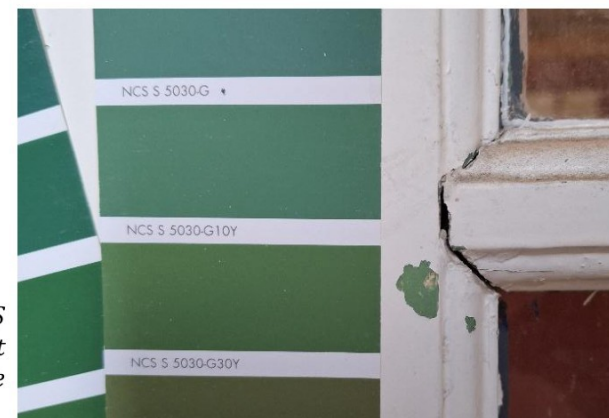
Kleurbepaling met NCS kleurenwaaier op de deur in het kantoortje

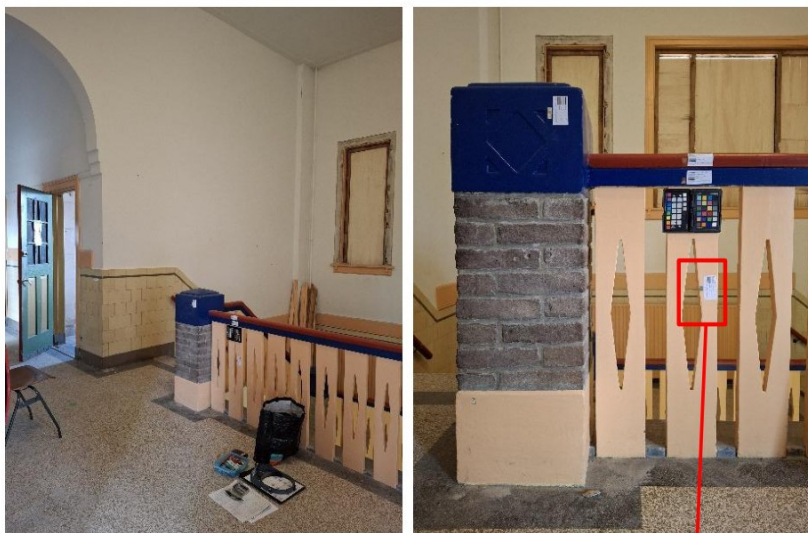
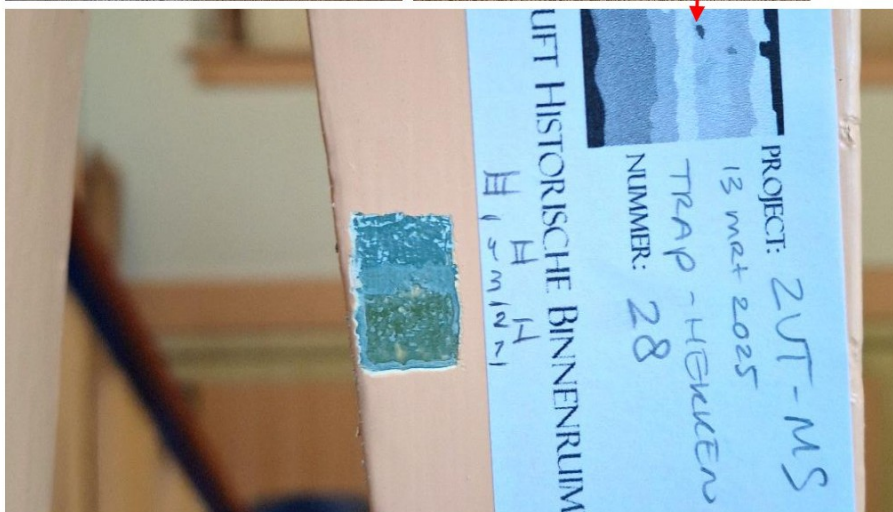
alleen transparante of licht aangekleurde laklagen te zitten. Het onderste deel van de leuning had wel verflagen. Onder andere werd in de stratigrafie de paarsrode afwerking die in de tweede fase op de deurkozijnen is gevonden. Dat is hier ook de tweede afwerklaag. Daaronder is een bruine kleur gevonden die in het verfdwarsdoorsnede van een monster bestaat uit een grijze grondering, een bruine verflaag met een dunne bruine glaxis en een vernis. Vermoedelijk moest deze laagopbouw een houtnerf suggereren of een eenvoudige houtimitatie zijn. De beschikking was beschadigd en niet goed vrij te leggen voor een kleurnummer of kleurvenster.

ZVT-MS-29 en -30.
Stratigrafieën en verfmonster van de handleuning van de trap. Op het bovenste deel zijn alleen meerdere transparante laklagen aangetroffen, maar het onderste deel was wel beschilderd. De kleur en afwerking sloot vermoedelijk aan bij het gelakte hout. De oudste verflaag bevat zinkwit, net als alle andere verflagen uit de bouwtijd.

De trap heeft verschillende onderdelen die historisch verschillende kleuren hebben gehad, net als nu. Het kleuronderzoek heeft uitgewezen dat de traphekken oorspronkelijk in de groene kleur geschilderd waren, net als de deuren (ZVT-MS-28). Ook hier is de tweede fase de groenblauwe kleur geweest en als derde de huidige lichtgele kleur.

De handleuning van de trap wijkt af van alle andere vondsten in het gebouw. De leuning bestaat uit twee delen. Op het bovenste deel leken bij het kleuronderzoek

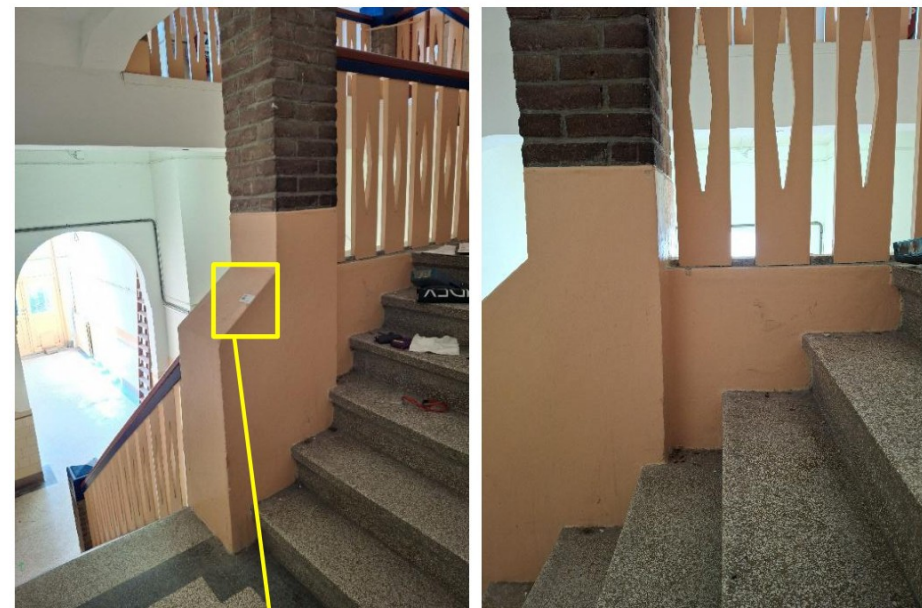
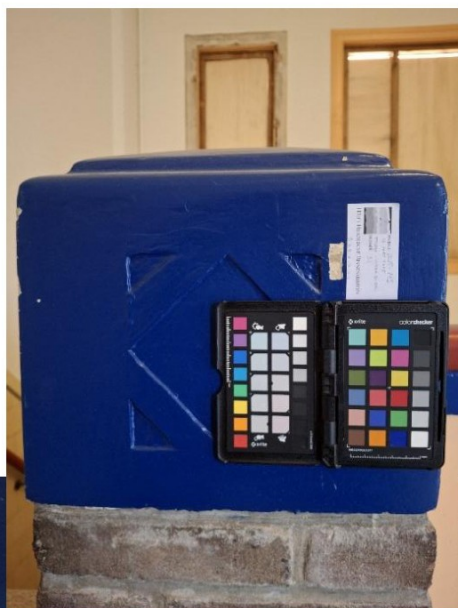
De decoratieve blokken op de hoekpilaren van de trap zijn vele malen beschilderd geweest. Onder de huidige blauwe kleur bevinden zich meerdere lichtgekleurde verflagen in neutrale tinten. Het vermoeden is echter dat deze onderdelen oorspronkelijk niet beschilderd zijn geweest.

De decoratieve blokken en ook de steunberen onder de trap zijn gemaakt van een geelbruin-kleurig natuursteen, vermoedelijk graniet. De kleur van de graniet lijkt mooi aan te sluiten met de kleur van de terrazzo vloeren. Het is onwaarschijnlijk dat de steen oorspronkelijk meteen geschilderd zouden zijn geweest, want dan zou het eerder gemaakt zijn van eenvoudiger pleisterwerk.

Stratigrafie ZVT-MS-31 laat diverse lichte kleuren zien op de hoekblokken van de trap. Het blok is vermoedelijk van graniet en was mogelijk oorspronkelijk niet beschilderd.

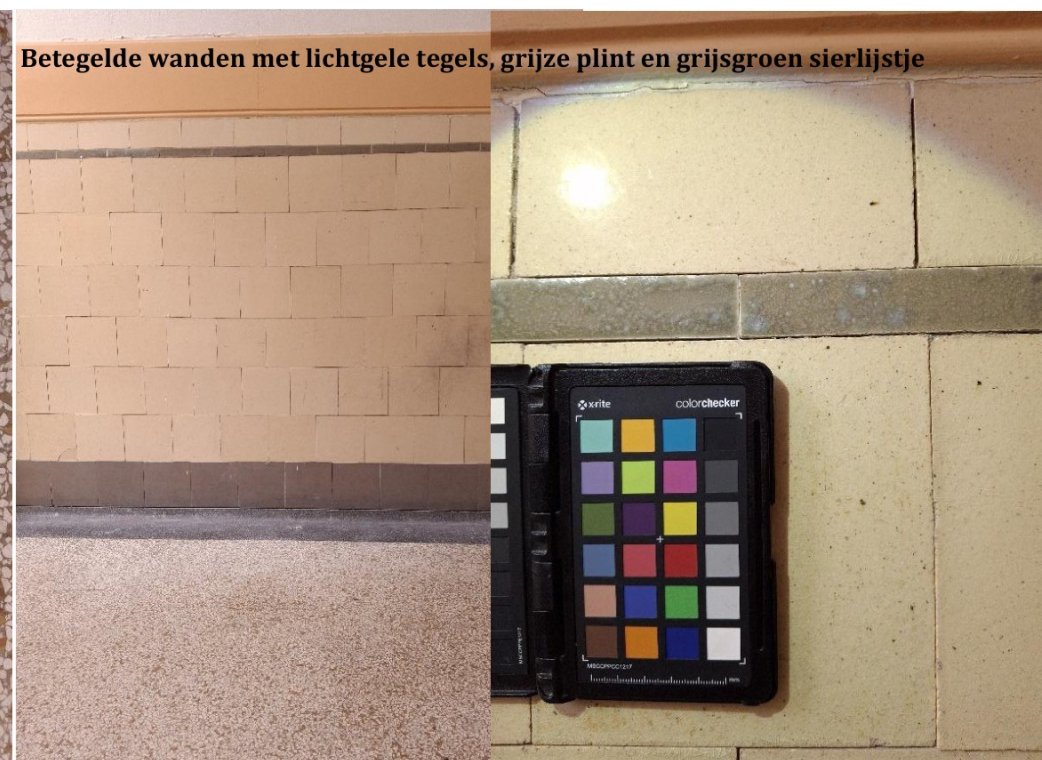
Er zijn hier en daar venster gemaakt en ook verschillende schades aan de huidige beschildering van de wanden gedocumenteerd. Kleurvenster **ZVT-MS-33** is een venster van de oorspronkelijke kleur van het pleisterwerk. Het is een venster bij het verlaagde plafond boven de overloop in het trappenhuis. Dit is belangrijk omdat dit wanddeel niet vochtig lijkt te zijn. Plekken waar de verflagen op de wanden bladderen en de oudere kleur ook te zien is, leken op de dag van het onderzoek vochtig te zijn – natuurlijk een reden dan de verf hier bladdert – en dat heeft invloed op de kleur, of verzadiging, van de kleur.

In het kleurvenster heeft de wand een okergele kleur. De tint lijkt iets donkerder te zijn dan de tegels van de lambrisering, maar iets lichter dan de donkere okergele kleur in het verfwerk op de kozijnen. De beste kleurnummers staan hiernaast. De vraag is nu nog hoe het kleurverloop op de gehele wanden zal zijn geweest. De wanden in de gangen zijn verdeeld in een laag wanddeel en een hoog wanddeel gescheiden door een lijst van waaruit ook de bogen beginnen.

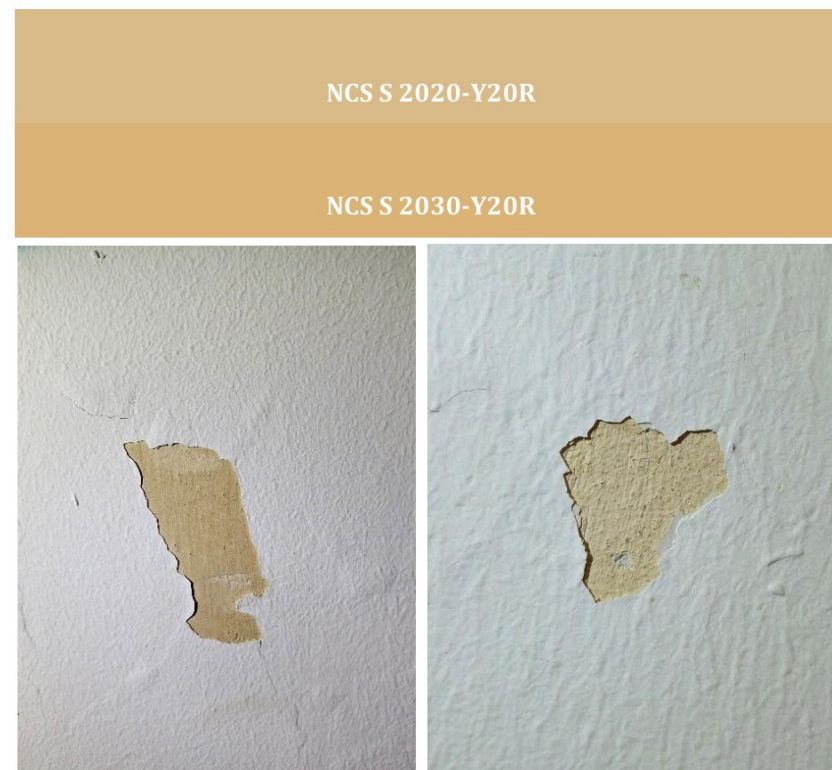
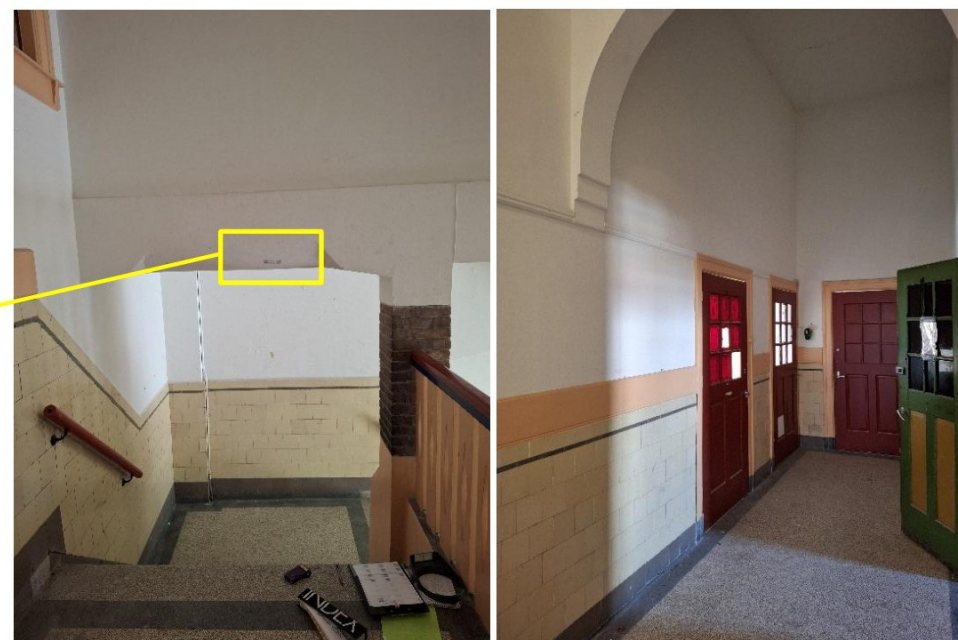
De wandafwerkingen in de klaslokalen kunnen ook interessant zijn geweest. Er was geen tijd om in meerder lokalen de wanden te onderzoeken, maar ter voorbeeld zijn er sonderingen gedaan in ruimte 16, een lokaal op de eerste verdieping aan de voorzijde van het pand. De wanden hebben hier ook een tweedeling gescheiden door een smalle lijst. De lijst is gesondeerd en verwacht werd dat hier mogelijk de okergele kleur van de kozijnen op zou worden terug gevonden, maar er zaten geen oude verflagen op.

Op het hogere wanddeel werd een geel gekleurd pleisterwerk aangetroffen. De kleur is verkregen door de samenstelling van de pleister zelf, niet door een verflaag. Het onderste wandvlak had een accentkleur, in deze ruimte donkergroen.

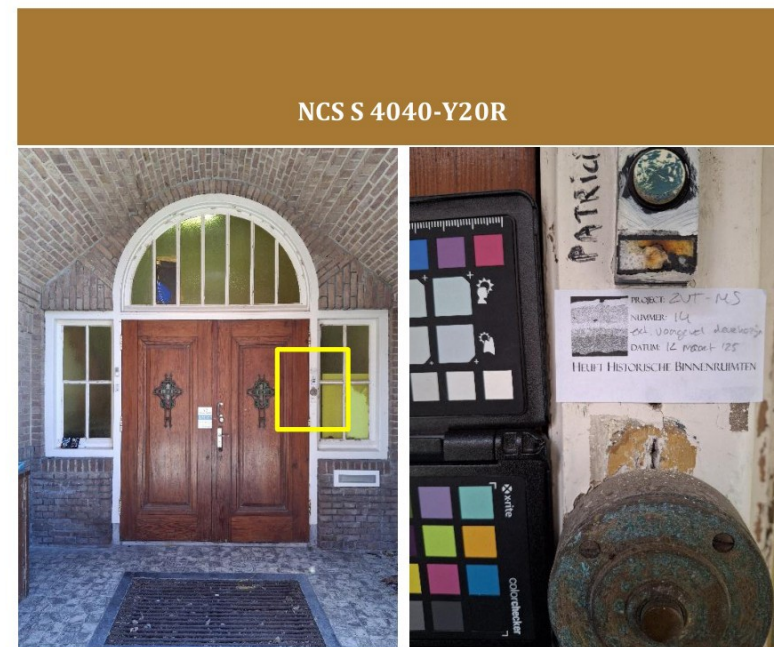
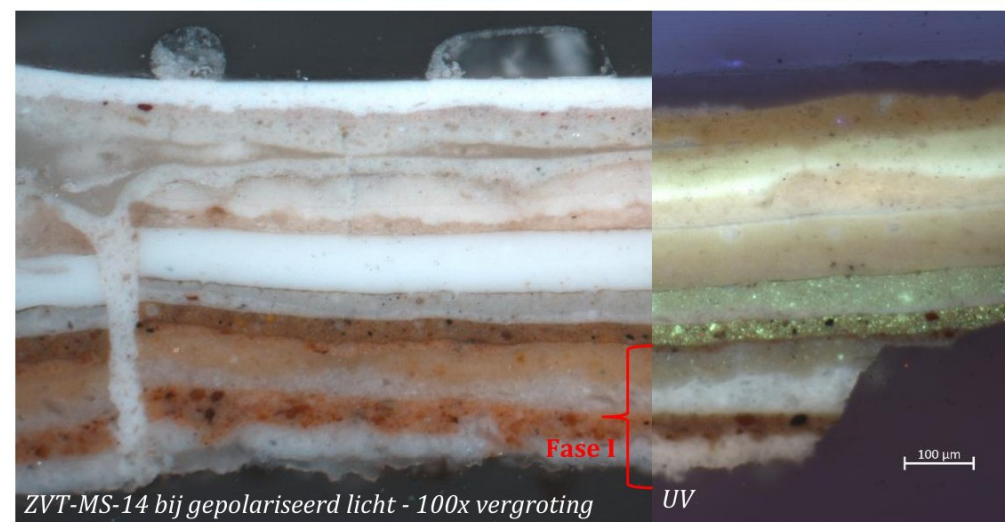
In de verfdwarsdoorsnede is de gele afwerking te zien, met erop een dun bruin toplaagje waarmee een houtnerf kan zijn geschilderd. Onderop is ook een roodbruine laag te zien, dat vermoedelijk een voorbereidende laag is geweest. In de volgende verfbeurt is het kozijn donkerbruin gemaakt, gevolgd door meerdere lichte kleuren crèmewit en grijs.

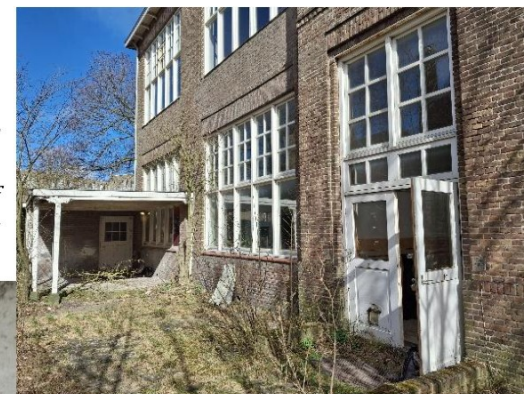
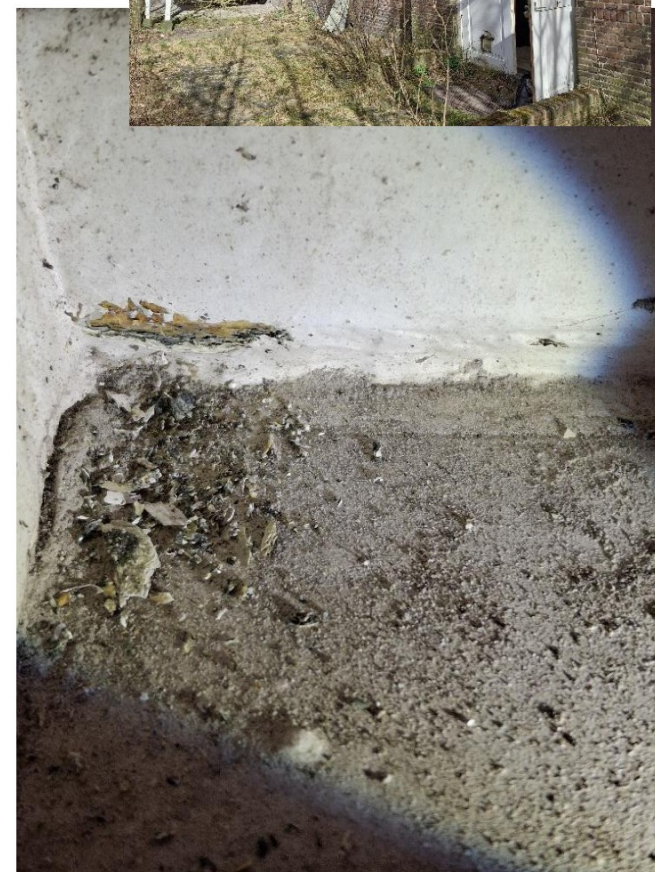
ZVT-MS-17 Sondering op een raam onder de luifel aan de achterzijde van het pand. Alleen daar werden iets meer resten aangetroffen, maar zo klein en vastgehecht aan de moderne witte verf dat er geen bruikbare informatie uit gehaald kon worden.

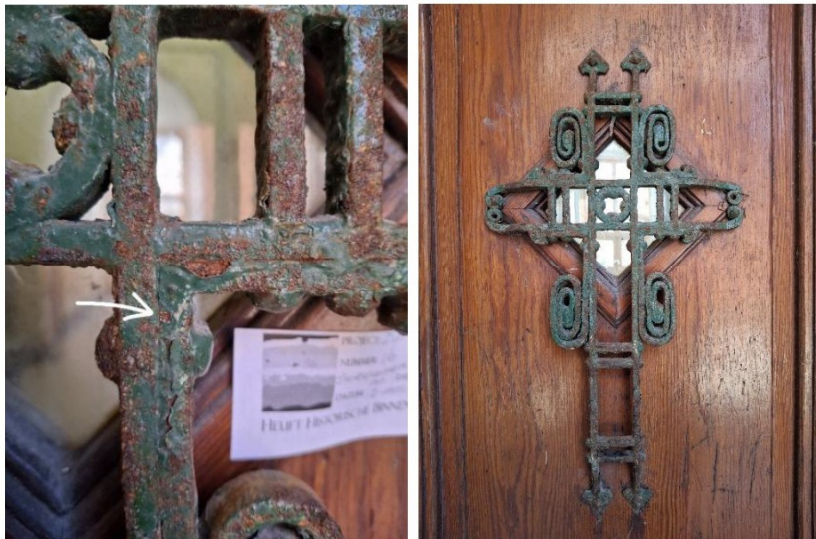
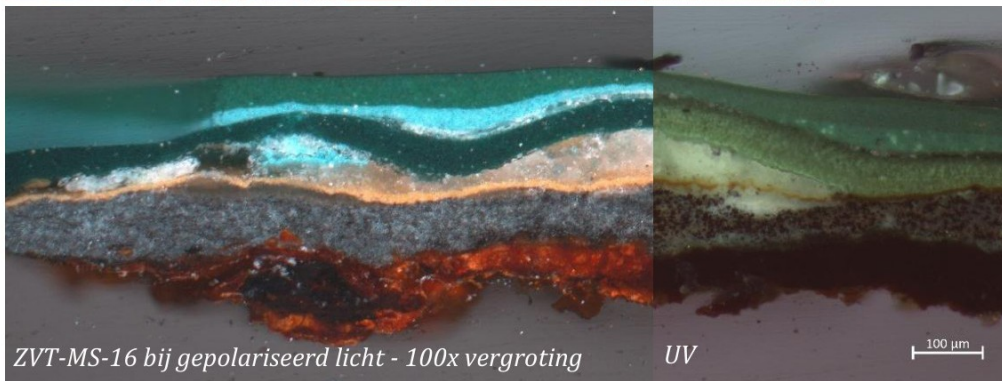
Tot slot is er een monster genomen op een van de mooie smeedijzeren traliestukken op de entree deur (ZVT-MS-16). Deze hebben nu een groene verflaag, die gedegeerd is en beschadigd door roest, maar er waren ook minuscule restjes van een lichte bruingele verflaag te zien. In de verfdwarsdoorsnede zijn inderdaad enkele groene en blauwgroene verflagen te zien, maar deze zijn allemaal modern. Op de grijze laag, een technische metaalhoudende en roestwerende laag ("zinkverf") is een dun geelbruin verflaagje te zien. Dit was vermoedelijk de oorspronkelijke kleurafwerking op de sierelementen. De restjes waren echter te klein om er een kleurnummer aan te kunnen verbinden. In situ leek de kleur iets bruiner dan in de doorsnede. (verfdwarsdoorsnedes zijn nooit betrouwbaar voor het vaststellen van de kleur van het verfoppervlak)

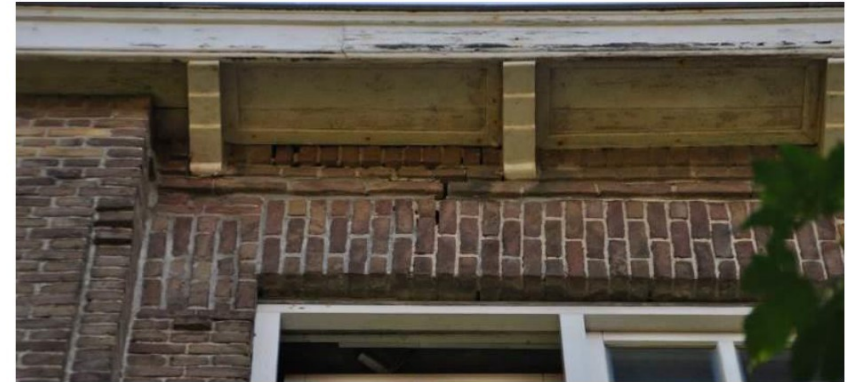
Hogere geschilderde bouwelementen waren niet bereikbaar. Maar op een foto uit de Bouwkundige opname van Hooysschuur architecten & adviseurs (27 augustus 2024) lijkt er een gele kleur te zien te zijn aan de onderzijde van de dakgoot. Misschien is het de foto of de lichtinval, maar als hier een andere kleur aanwezig is dan wit, zou dit een plek zijn om verder kleuronderzoek op uit te voeren

Gele kleur onder de dakgoot? Foto: "Mariaschool Zandvoort. Bouwhistorische opname, inspectie & advies versie 1" Hooysschuur architecten en adviseurs (2024): p. 15.

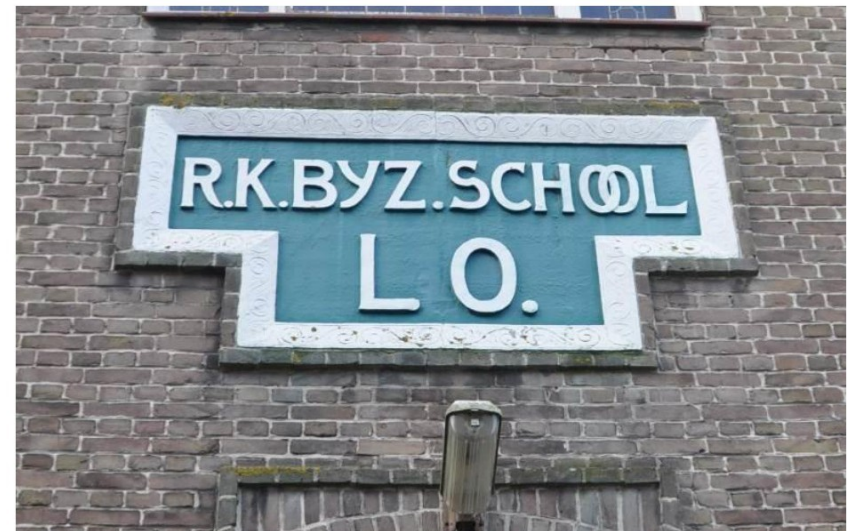
Ook de originele plaquette was niet bereikbaar voor kleuronderzoek. Foto: "Mariaschool Zandvoort. Bouwhistorische opname, inspectie & advies versie 1" Hooysschuur architecten en adviseurs (2024): p. 8.

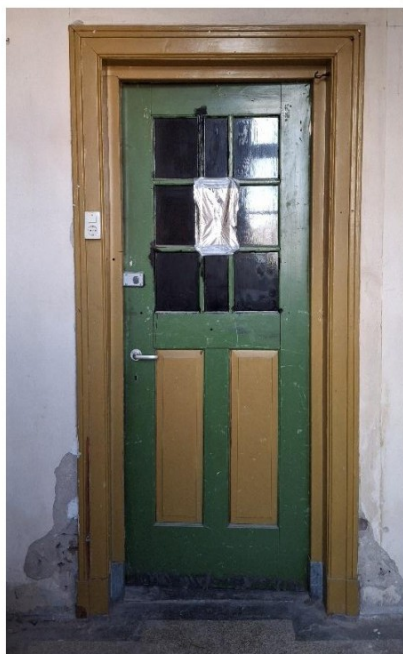
In de tabel hiernaast is een overzicht gegeven van het kleurenpalet van 1920 met van de gevonden verfkleuren naast de kleuren van de gepleisterde wanden en getegelde lambriseringen en terrazzo vloeren.

Om de oorspronkelijke eenheid weer te herstellen, wordt geadviseerd om in het schilderwerk de kleuren van 1920 weer te reconstrueren.
