Hierbij sturen wij u de volgende stukken ten behoeve van een wijziging van ondergeschikte aard met betrekking tot de verstrekte kapvergunning met nummer [REDACTED] ODIJ-Z-24-138886 d.d. 08-07-2024.

Boom Effect Analyse Park Sandevoerde Zand- voort

Projectnaam 24126 BEA Sandevoerde Zandvoort
Projectlocatie en plaats Vakantiepark Sandevoerde
Auteur(s) Klaas Jan Veerman
Versie 1.1
Datum 8 oktober 2024

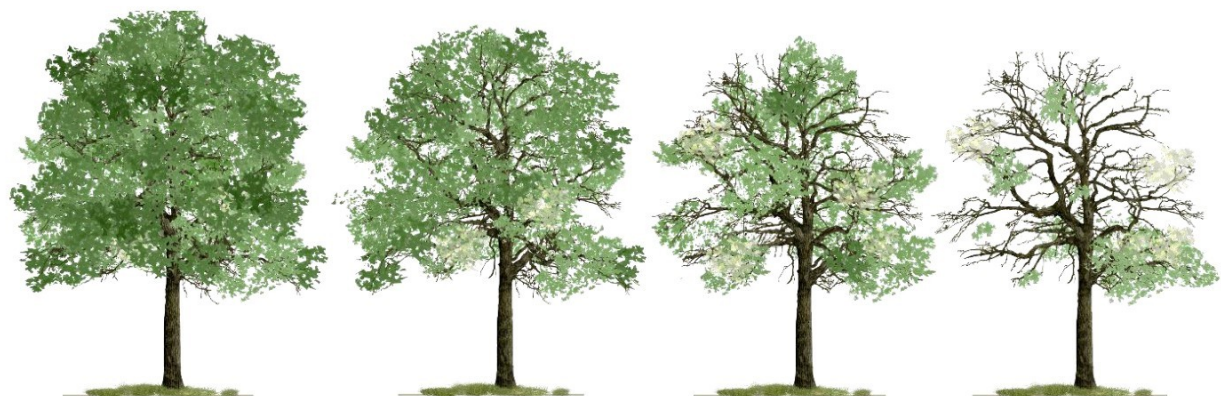
De conditie is bepaald op basis van groeikenmerken, zoals bladbezetting, bladkleur, knopbezetting of -grootte. Op afbeelding 5 is te zien hoe een dergelijke boom er (ongeveer) in het veld uitziet.

afb. 5: conditieklassen in de volgorde voldoende-onvoldoende-slecht-zeer slecht
