Boom Effect Analyse Park Sandevoerde Zand- voort

Projectnaam 24126 BEA Sandevoerde Zandvoort

Projectlocatie en plaats Vakantiepark Sandevoerde

Datum 8 oktober 2024

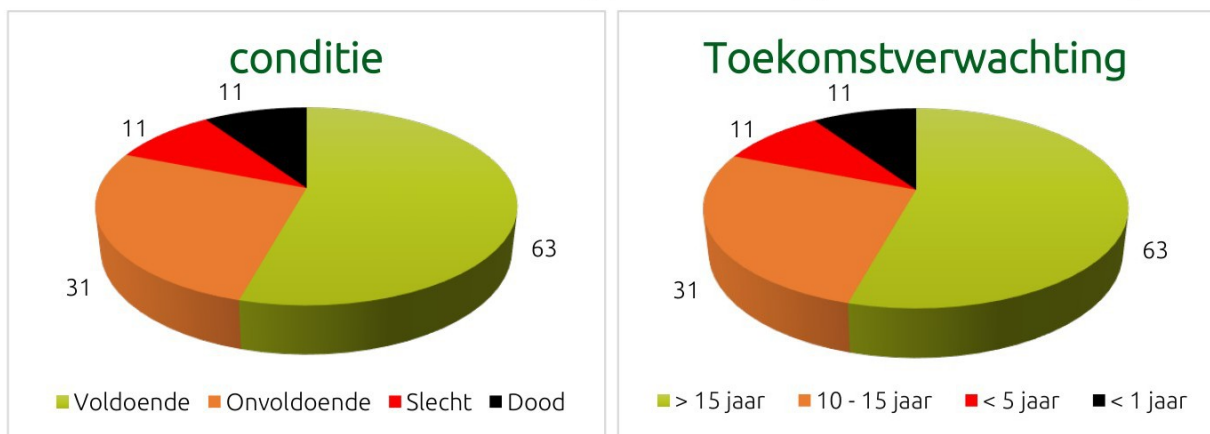
De conditie en toekomstverwachting zijn opgenomen in onderstaande diagrammen, zie afb. 4. De conditie of toekomstverwachting per boom is opgenomen in de Bomenlijst.

afb. 4: links de verdeling van de conditie en rechts de verdeling van de toekomstverwachting

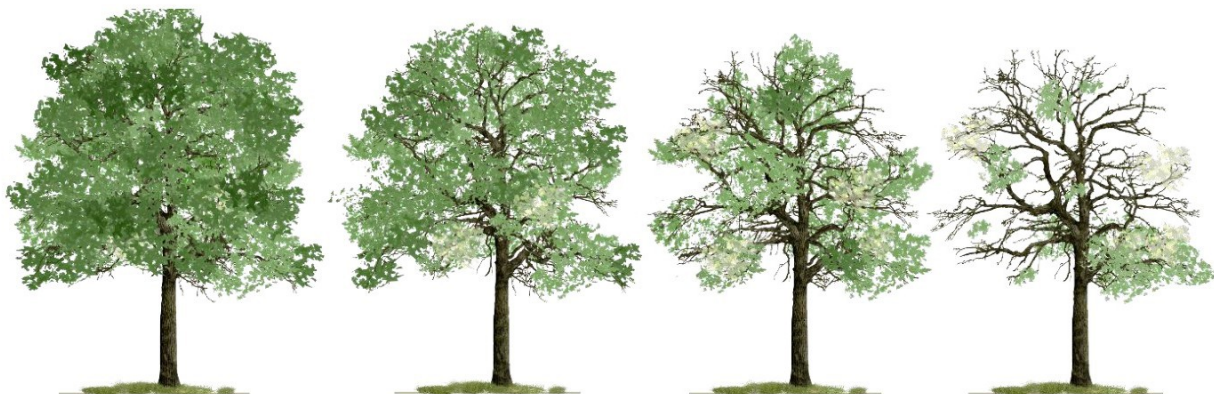
De conditie is bepaald op basis van groeikenmerken, zoals bladbezetting, bladkleur, knopbezetting of -grootte. Op afbeelding 5 is te zien hoe een dergelijke boom er (ongeveer) in het veld uitziet.

afb. 5: conditieklassen in de volgorde voldoende-onvoldoende-slecht-zeer slecht
