Adriaan Goede Holding
b.v./Scheepsbouwersweg/3/Landsmeer

Adriaan Goede Holding b.v./Scheepsbouwersweg/3/Landsmeer

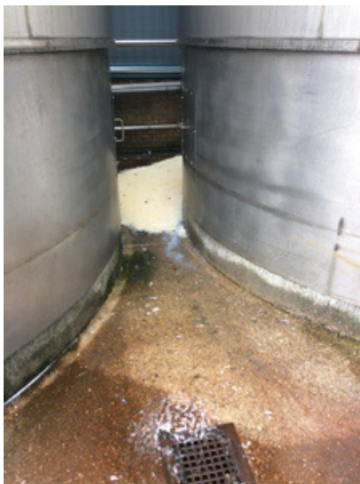
Bij de controle ter plaatse bleek dat de ketels niet lekten. In een van de ketels, waarin eiwit gefermenteerd wordt, was de druk te hoog opgebouwd. Daarbij is de filter uit de ontluuchting geknald, samen met circa 10 liter eiwit. Er is (nog) niet bekend hoe dit heeft kunnen gebeuren, maar mogelijk heeft de ketel te vol gezeten. Daarnaast is geconstateerd dat de filter vol zat. Bij navraag blijkt dat de filter twee keer per jaar wordt schoongemaakt en dat is altijd voldoende geweest. Mogelijk moet dit in de toekomst vaker gebeuren?

De ketels staan op een vloer met een opstaande rand. In de vloer is een put aanwezig, welke via een vetafscheider aangesloten is op het riool. Al het vrijgekomen eiwit is binnen de opstaande rand gebleven.

Tijdens de controle werd de filter, na reparatie, teruggeplaatst. De vloer wordt vervolgens schoongespoten.
