**Onderwerp:** Controlerapport

## Vlasman Betonbewerkings- en slooptechnieken B.V./ [redacted] Heemstede

Datum checklist: 24 januari 2018

Antwoord: Eindbeoordeling uitvoering

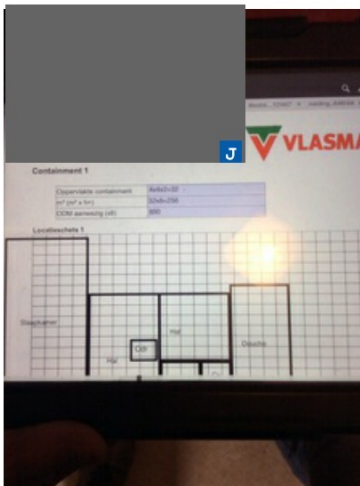
image.jpg (op 31 januari 2018 12:48)

**1.11 Is in het werkplan een juiste waarde berekening van de ventilatiecapaciteit opgenomen?**

Antwoord: Ja

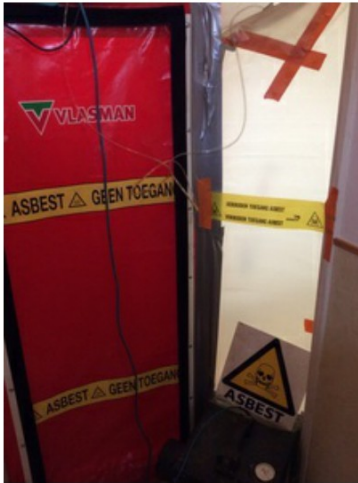
image.jpg J op 31 januari 2018 12:52)

**2.12 Is het werkgebied voldoende afgezet met o.a. borden en lint en is hiermee de veiligheid voor de omgeving voldoende gewaardborgd?**

Antwoord: **Ja**
